SPÉCIALISTE EN CONSEILS POUR LA CONSTRUCTION
GESPECIALISEERD IN BOUWADVIES

Faisant suite à notre visite des lieux ce mercredi 17/02/2021, veuillez trouver ci-dessous le rapport de nos constatations ainsi que notre diagnostic.

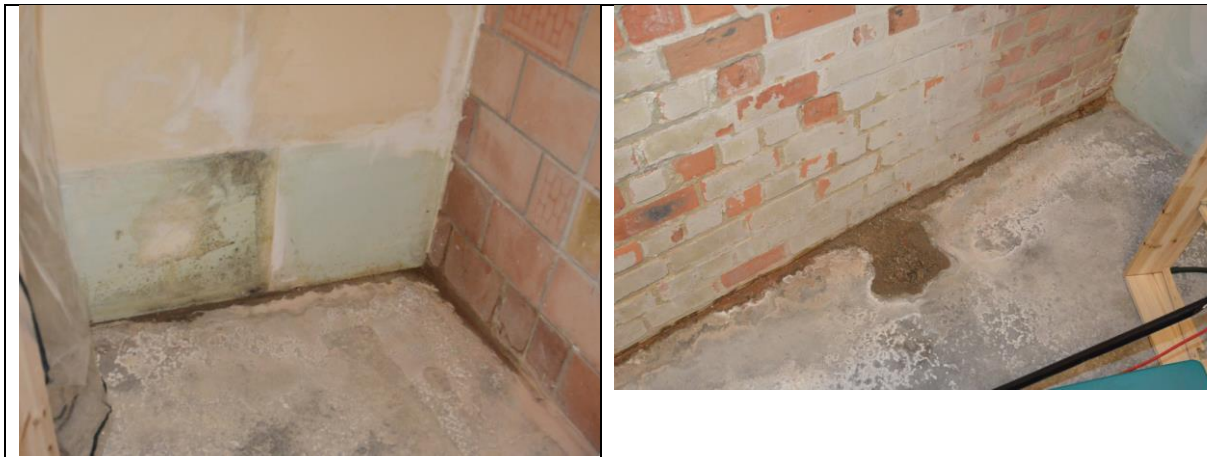
Photo 1 – 2

Dans le garage on constate des taches d'humidité et la présence d'un film d'eau dans le coin droit.

Cette humidité est également présente au sol vers le mur arrière et le bâtiment voisin. Vous nous signalez qu'il y a une colonne technique et un monte-charges dans le garage voisin.

Il sera nécessaire d'avoir une entrée à cette pièce pour vérifier.

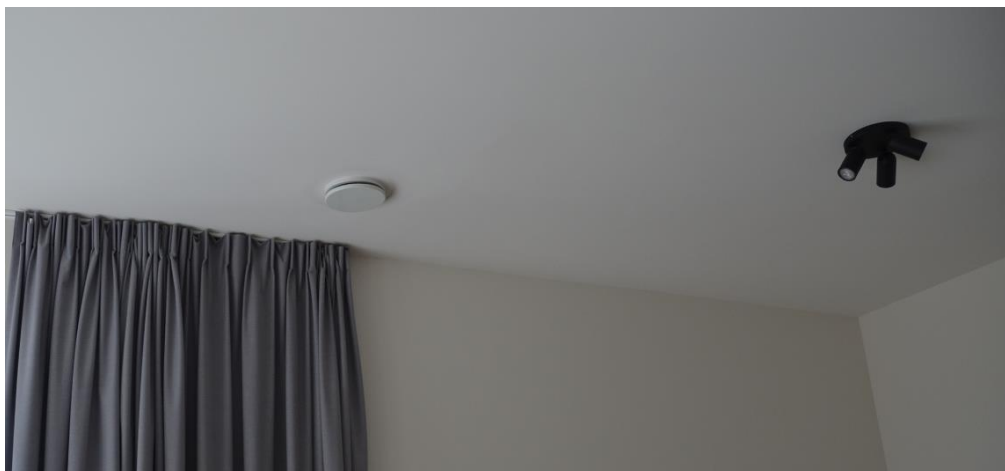
Photo 3

En particulier l'installation du rez-de-chaussée devra être conforme à la norme, il s'agit de la norme NBN D50-001 qui prévoit une ventilation de $3.6 \text{ m}^3/\text{h}/\text{m}^2$.
Le plan de ventilation devra apporter la preuve que les deux grilles avec une position au plafond, une grille à côté de l'autre, garantit ce débit et respecte ce standard.
(Photo 3)

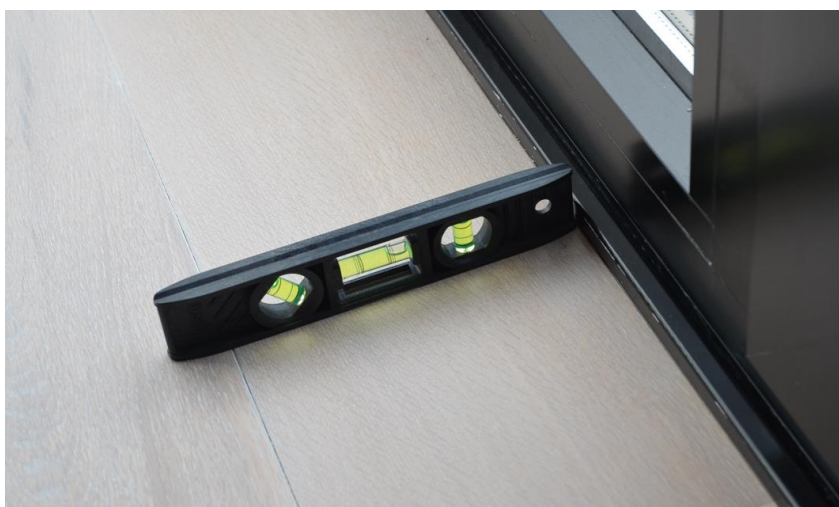
Photo 4

La dernière planche de parquet, devant le châssis, n'est pas de niveau.
La norme pour la planéité de sols en parquet est une tolérance de 3 mm sous la règle de 2 mètres.
Comme nous l'avons signalé sur place, une correction du parquet sera très délicate.
(Photo 4)

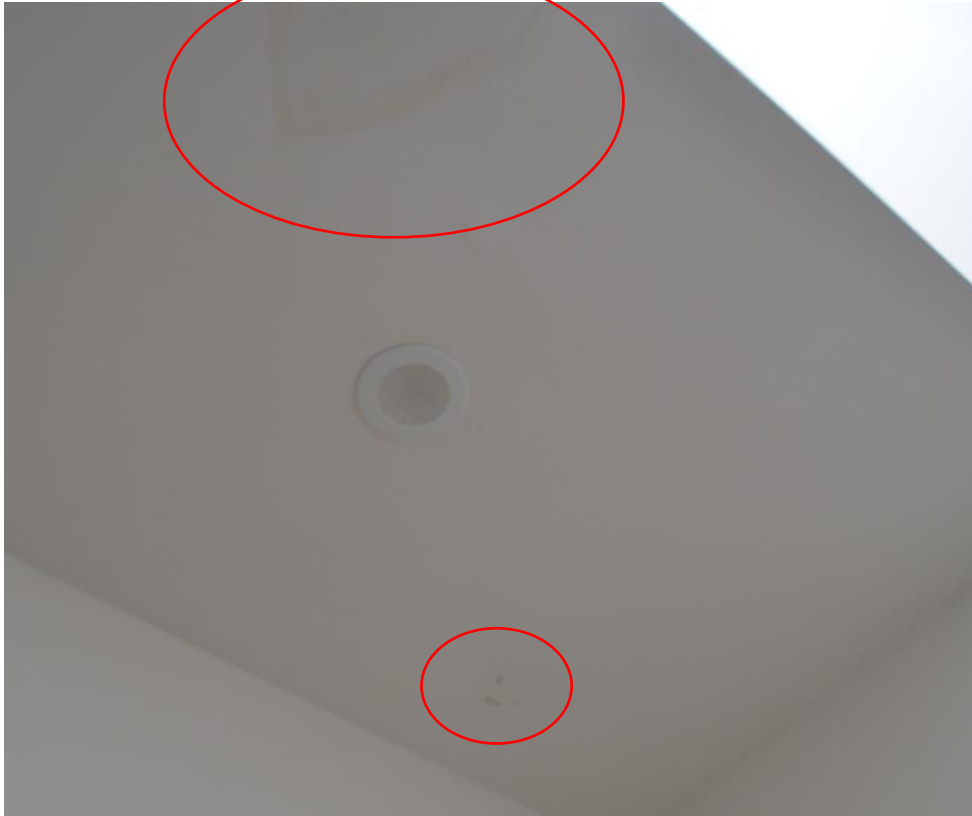
Photo 5

Dans la salle de bains le plafond montre deux endroits dégradés.

Une première tache est une trace d'infiltration à proximité du puits de lumière.
Nous avons mesuré le taux d'humidité, cette tache n'est plus humide.
Vous nous renseignez que des réparations à la toiture ont été exécutés et que la tache est apparu après cette intervention.
Il restera donc nécessaire de définir d'où vient cette tache, pour une toiture plate il y a toujours moyen de faire un test de mise sous eau.

Une deuxième tache est visible vers la porte, cet endroit est toujours humide ce qui indique une infiltration qui est toujours active.
(Photo 5)

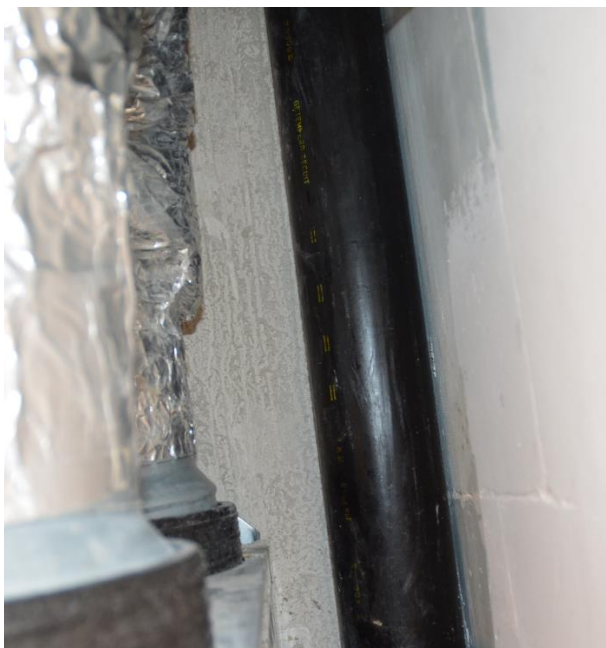
Photo 6

Dans la toilette on voit la prolongation de la décharge qui se trouve du côté droit de l'unité de ventilation. Vous nous signalez qu'il y a régulièrement des infiltrations à ce niveau. Malgré des travaux de réparation à la toiture, ces infiltrations ne sont pas arrêtées

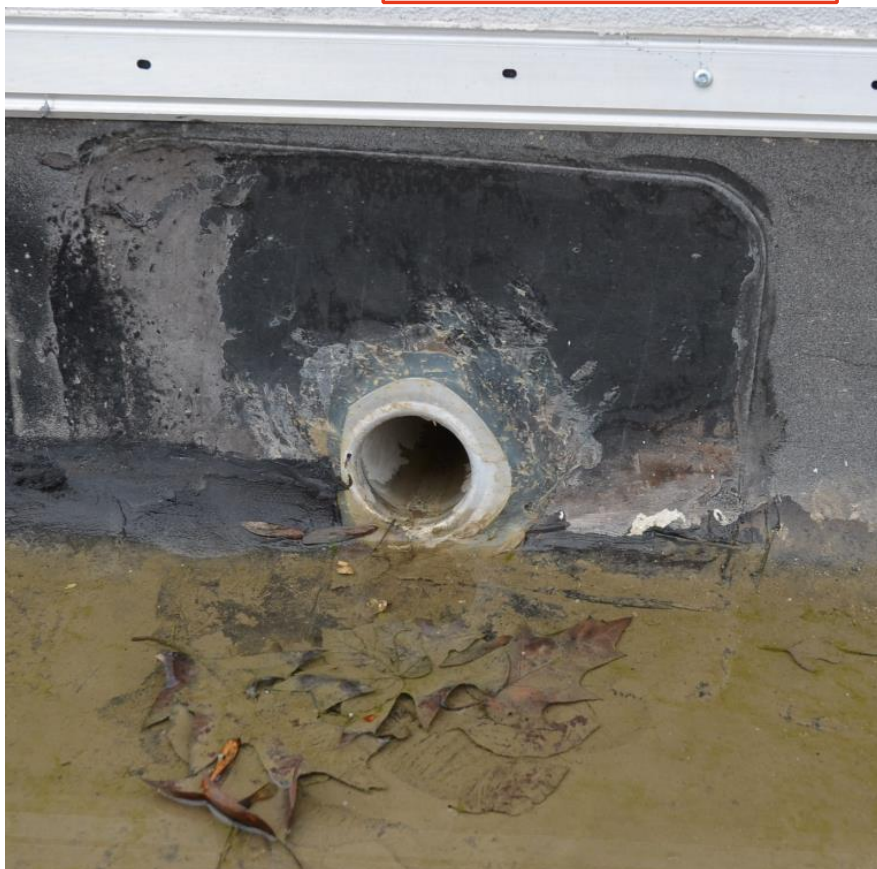
Photo 7

Il s'agit de l'évacuation de la toiture, le niveau de l'évacuation est plus élevé que la membrane de la toiture (photo 7).

En vue de la surface de la toiture il faudra vérifier si la section de l'évacuation est suffisante et respecte la norme NBN EN 12056-3 ou est conforme à la bonne pratique qui demande 1 cm² de décharge par m² de toiture.

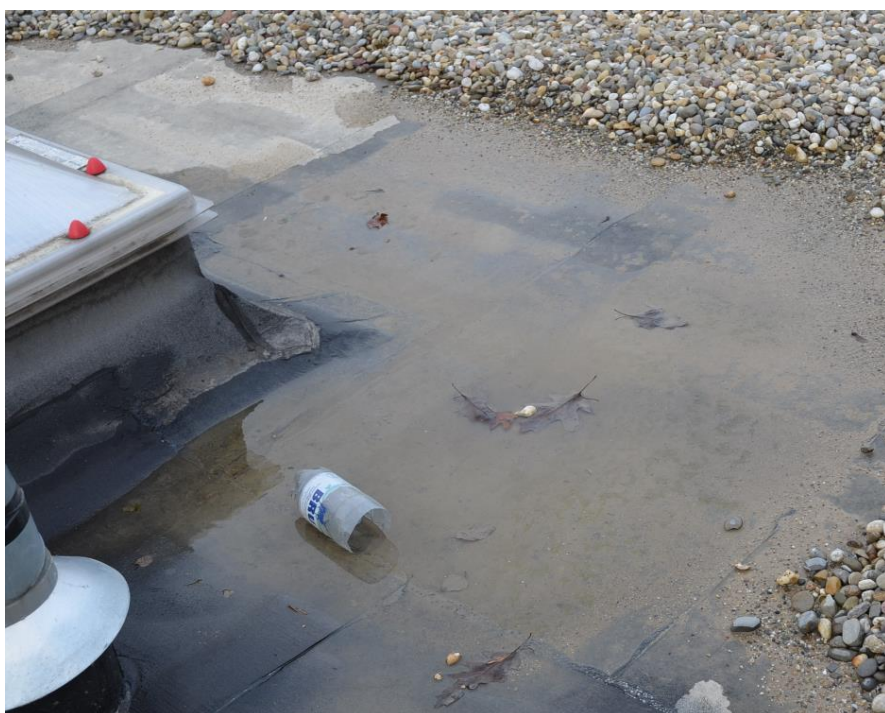
Photo 8

Des stagnations d'eau sont présentes à différents endroits.
(Photo 8)

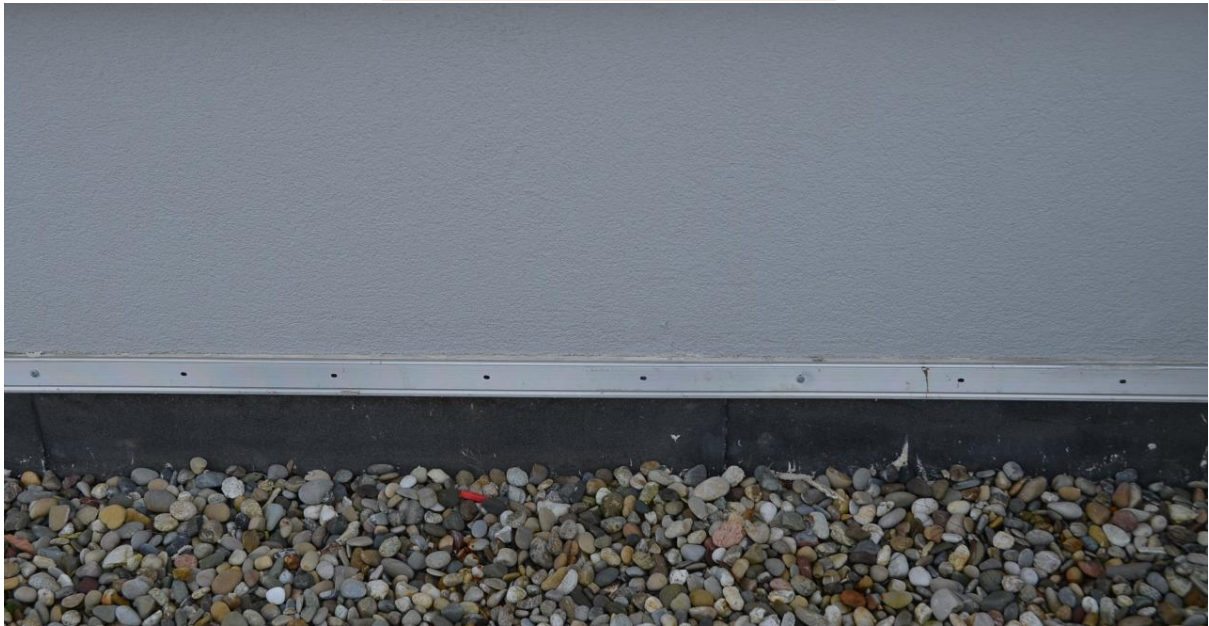
Photo 9

Les remontées de la membrane sont fixés par profilé Z.

Nous ignorons la raison de la présence de tape sur ce profilé.

Par contre le nombre de fixations est limité, à certains endroits on constate qu'il n'y a que 3 fixations pour une longueur de 2 mètres.

Est-ce conforme à la bonne pratique en suivant STS 244 du CSTC ?

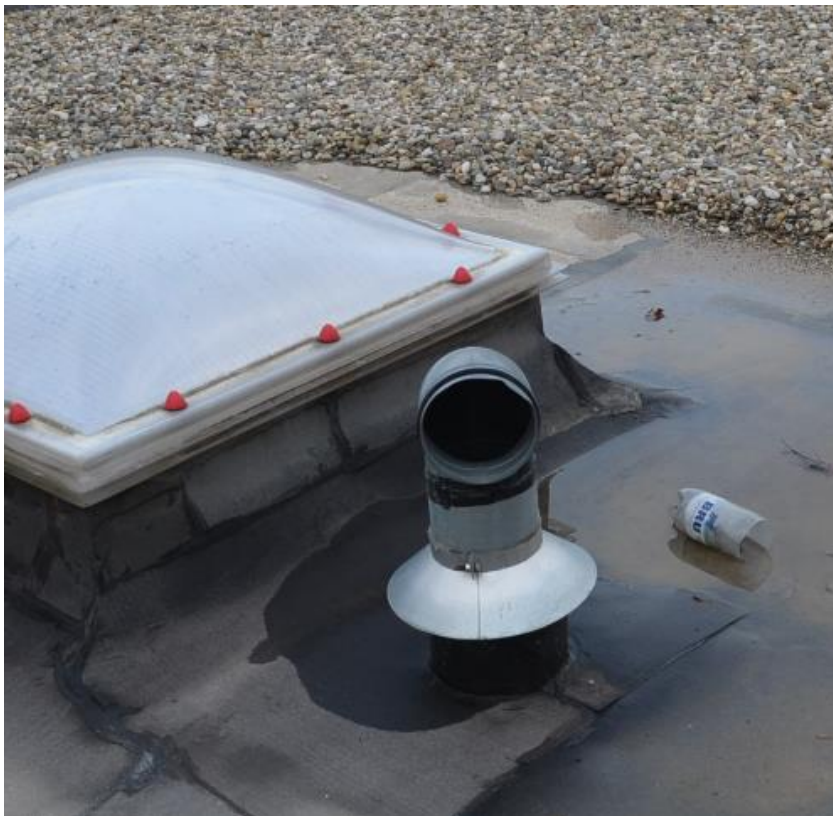
Photo 10

La sortie d'air du système de ventilation est une ouverture qui n'est pas protégée, cette ouverture est orienté plein ouest donc dans la direction des vents et des pluies dominantes. Nous ignorons pourquoi cette ouverture est recouverte partiellement de ducked tape.
