Faisant suite à notre visite de chantier en date du 12.03.2021 veuillez trouver ci-dessous nos constatations.

Nous avons vérifié l'exécution des travaux d'étanchéité de la terrasse en façade avant de l'immeuble.

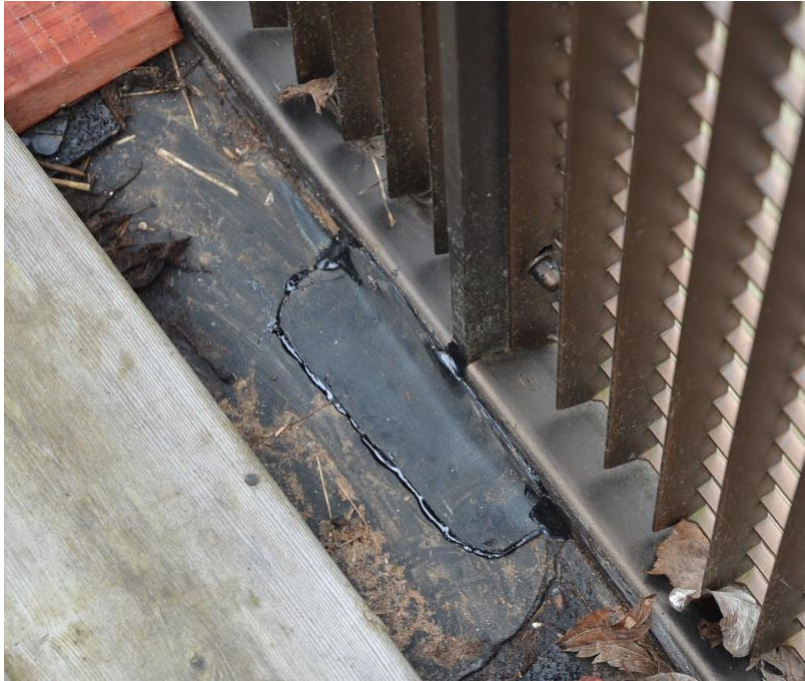
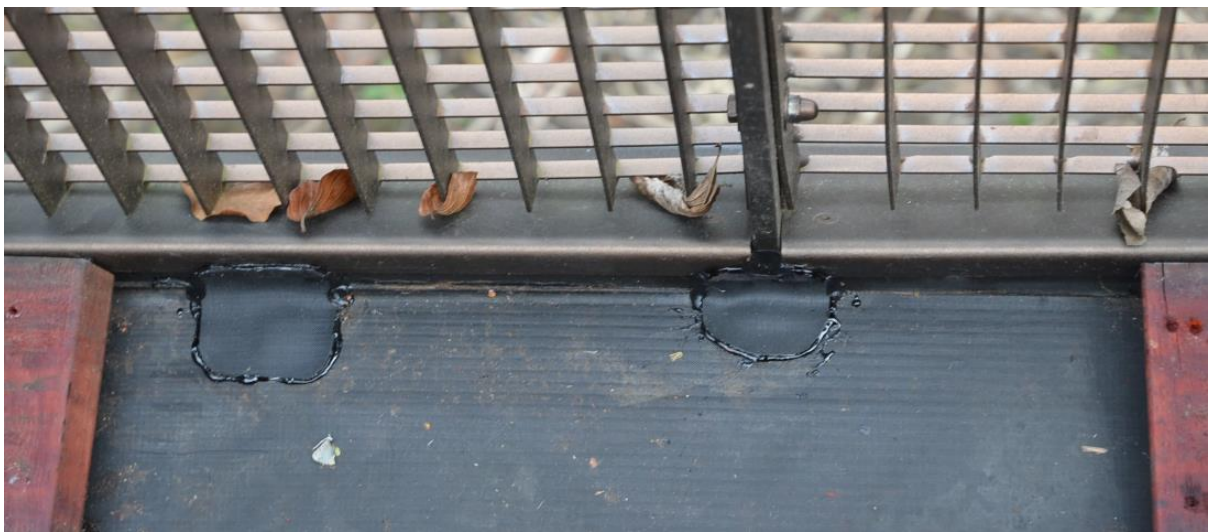
1-2

Par contre la hauteur et le resserrage au niveau de la coiffe en dessous du garde-corps est trop limitée pour une exécution correcte.

Un profilé de hauteur limitée a été introduit ou ajouté pour créer un bord vertical qui est ensuite recouvert par la coiffe.(1 – 2)

La mise en œuvre ne correspond à aucune description reprise dans le dossier 2018/3.5 du CSTC. En particulier les hauteurs ne sont pas respectées.

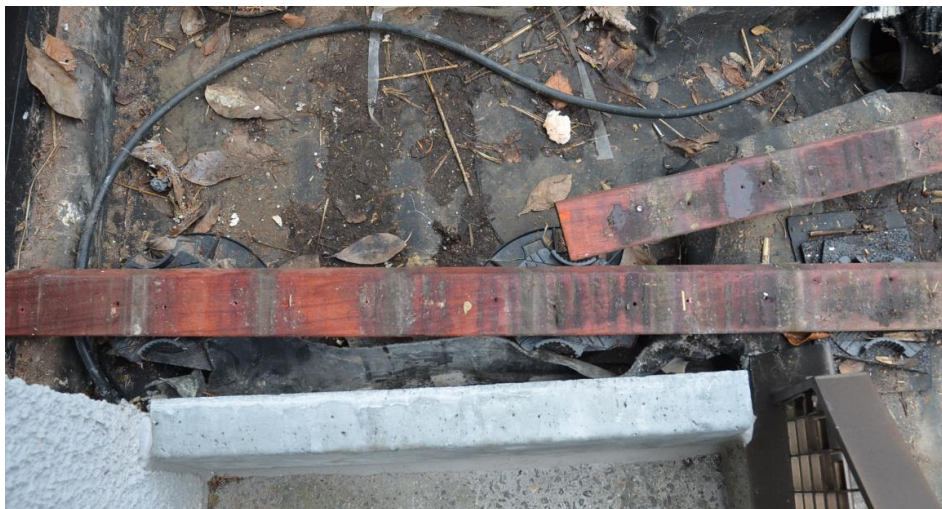
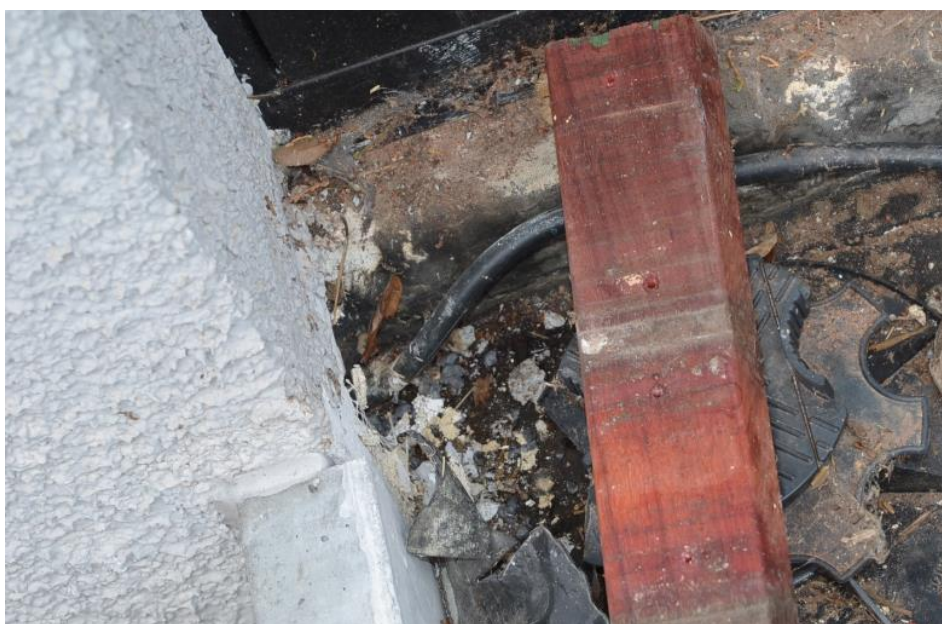
3-4-5

L'accès par l'escalier du côté gauche de l'immeuble n'est pas étanche à l'instant.

Une remontée en béton a été ajoutée récemment, l'étanchéité n'est pas fixée.

Un câble perce l'étanchéité dans le coin en dessous du châssis, un nombre de déchirures est visible dans le même coin. (3 – 4 – 5)

Le câble dans le coin du châssis perce l'étanchéité.(4)

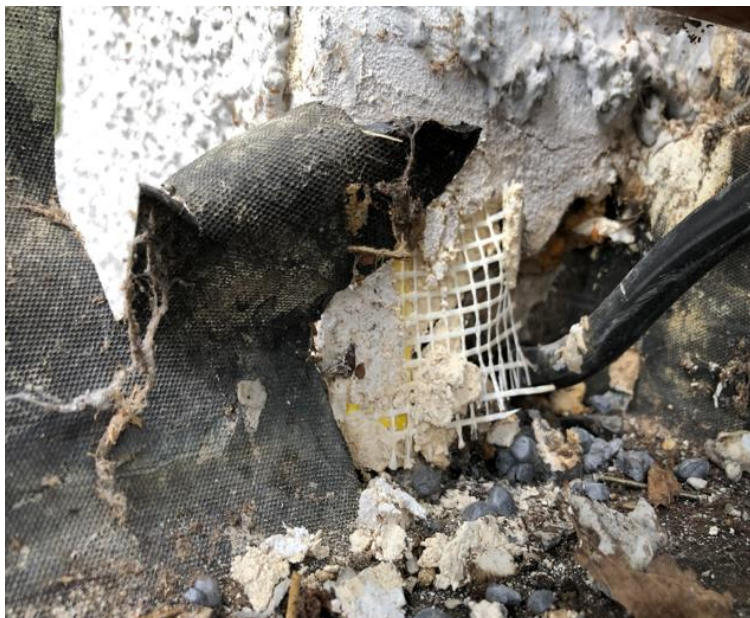
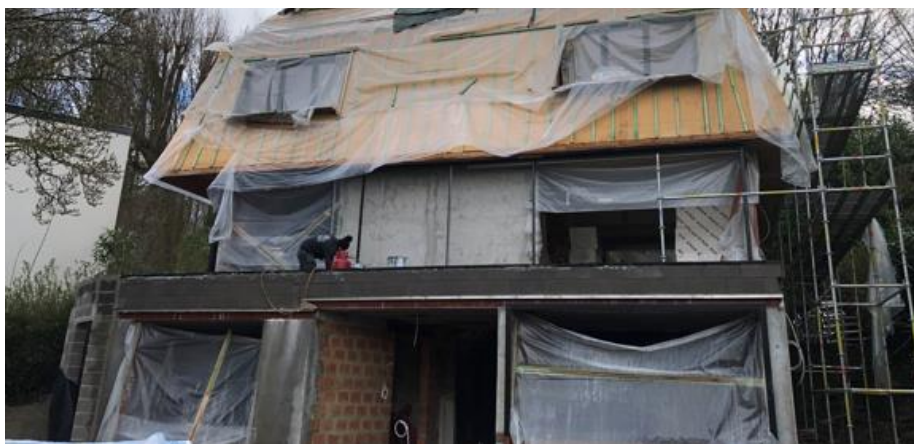
6 - 7

L'étanchéité est posée avant la mise en place de l'isolant sur la tranche qui se trouve en dessous du garde-corps. Cette étanchéité a été retirée lors de la pose de l'isolant par un autre entrepreneur. (6 - 7)

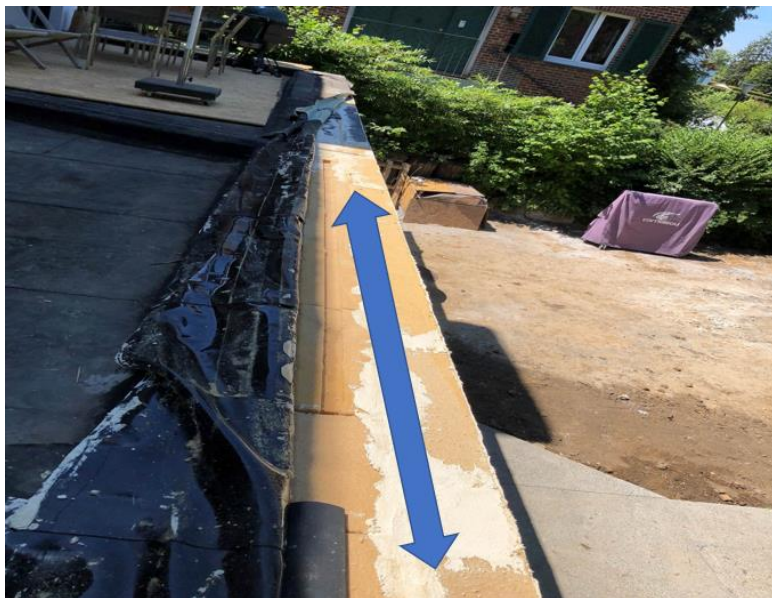
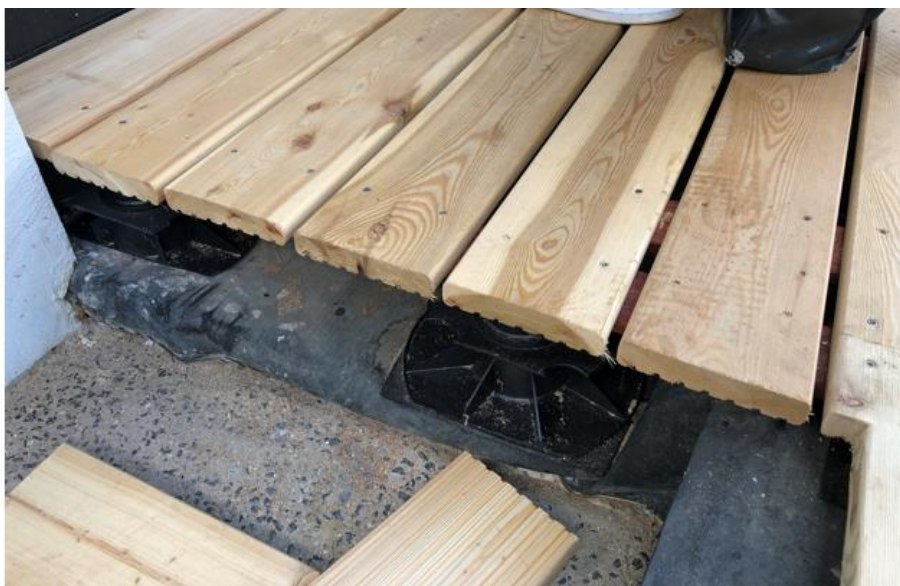
8

La finition vers l'escalier est restée 'en attente' pendant une longue période ce qui augmente le risque d'endommagement. (8)

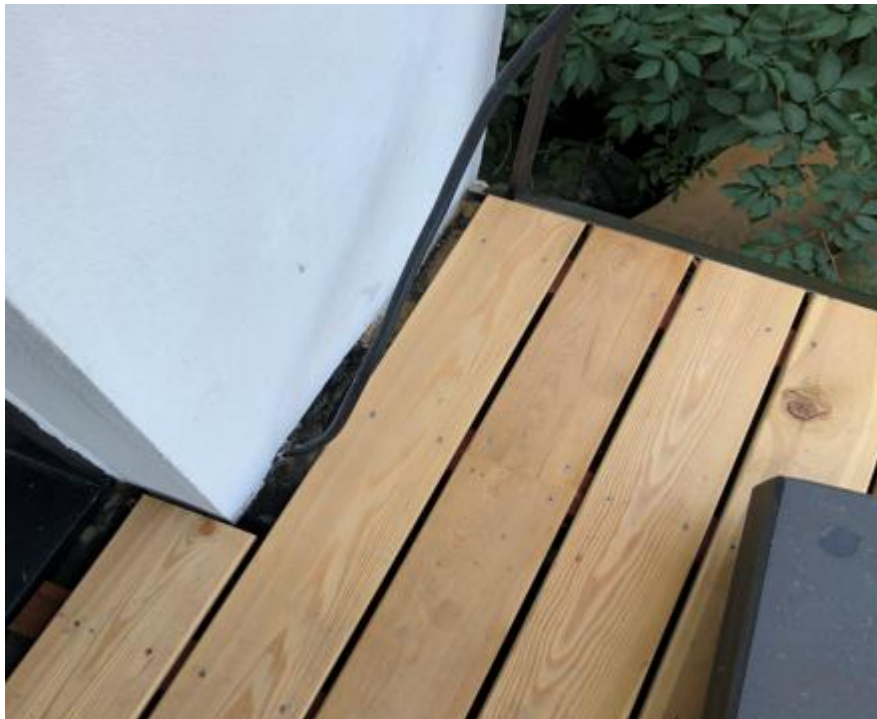
9

Les solins sont absents. La pose du plancher avant la mise en place de l'isolant de façade et le crépis a fait que le resserrage entre ces deux éléments de construction n'est pas possible de façon correcte. (9)
