SPÉCIALISTE EN CONSEILS POUR LA CONSTRUCTION
GESPECIALISEERD IN BOUWADVIES

Faisant suite à notre visite des lieux ce vendredi 19/02/2021, veuillez trouver ci-dessous le rapport de nos constatations ainsi que notre diagnostic.

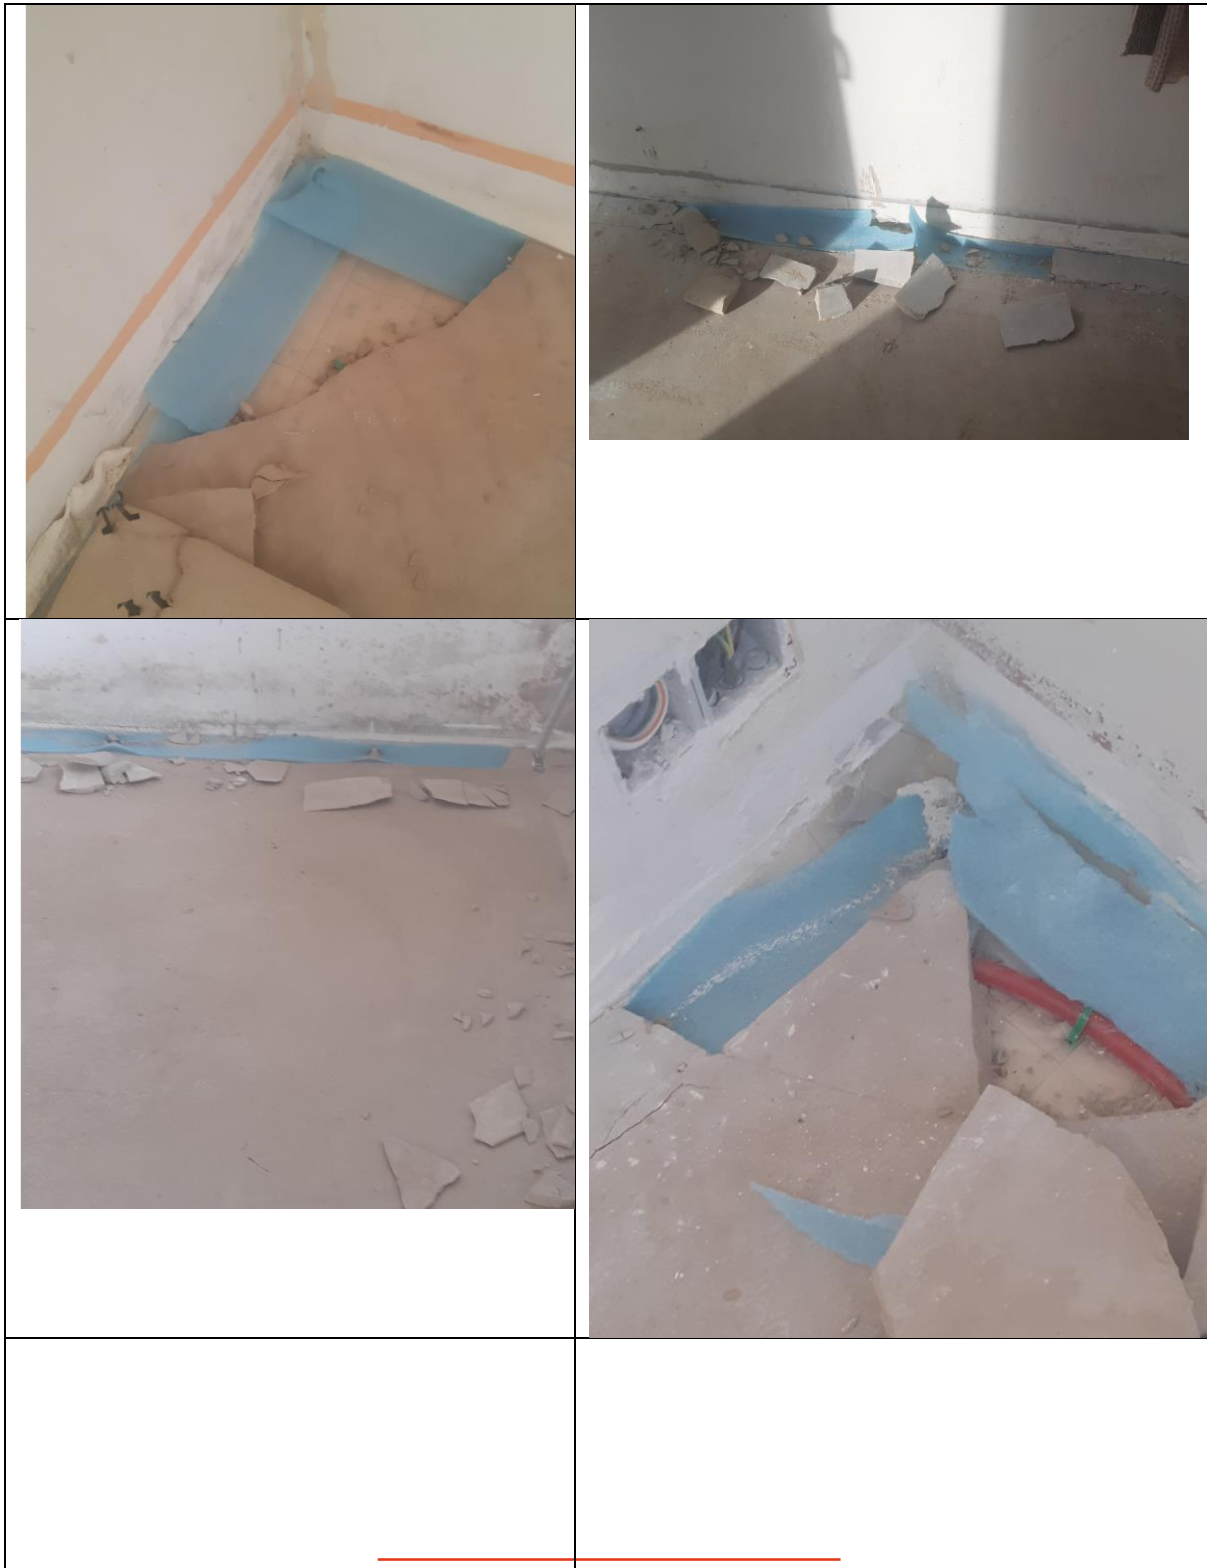
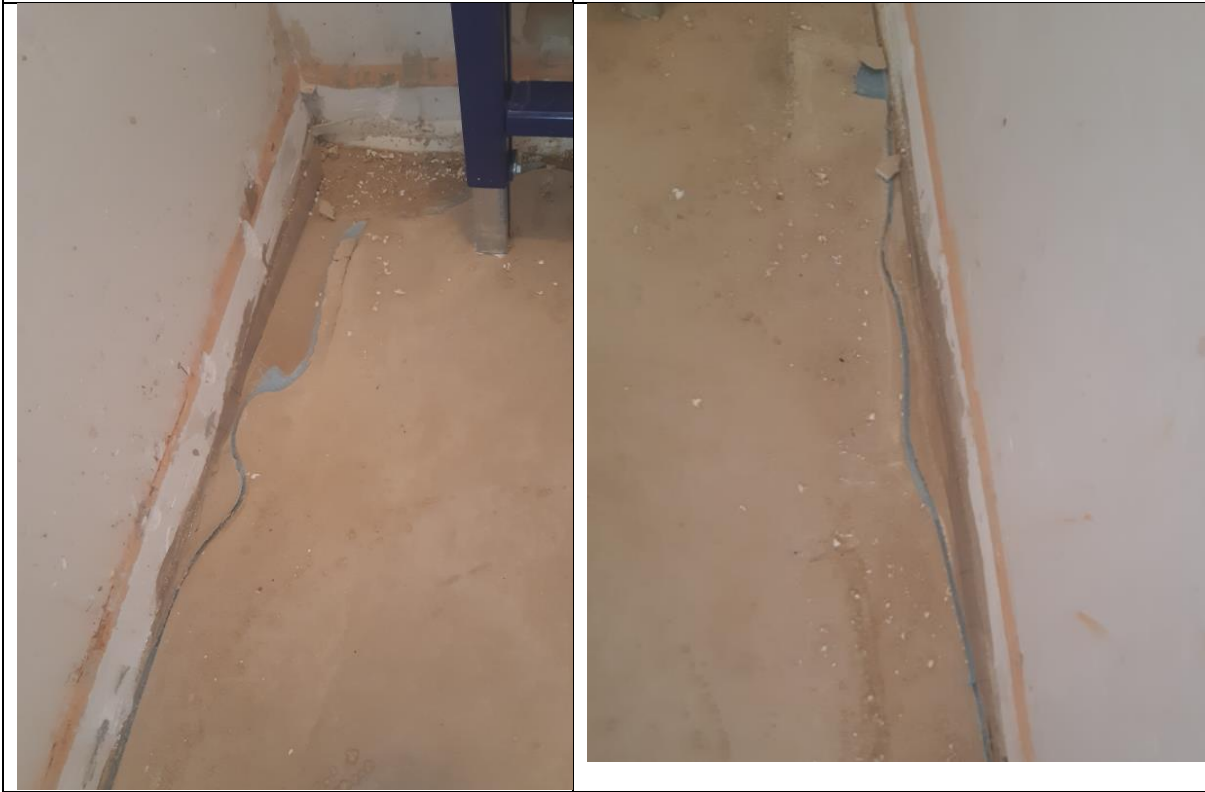
Bande périmétrique

La bande périmétrique en mousse ne se trouve pas à sa place : cette bande s'est déplacée pendant la pose de la chape, à des nombreux endroits la mousse n'est pas posée entre la chape et le mur.

A certains endroits, la mousse se trouve à 10 cm du mur, à d'autres endroits la bande est tombée et se trouve à l'horizontal dans la chape, quelques cm de chape se trouvent en-dessous de mousse, le reste se trouve en surface.

Le mauvais positionnement de la bande périphérique est manifeste.

Il s'agit de l'enlèvement d'un bord d'un minimum de 10 cm sur tout le pourtour de la chape – donc tout le périmètre .

La mousse défectueuse est à enlever ainsi que la chape sur toute l'épaisseur afin de créer un nouveau pourtour assez fort et stable.

Ensuite il y a moyen de poser la nouvelle bande en mousse de façon correcte et d'exécuter la réparation de la chape.

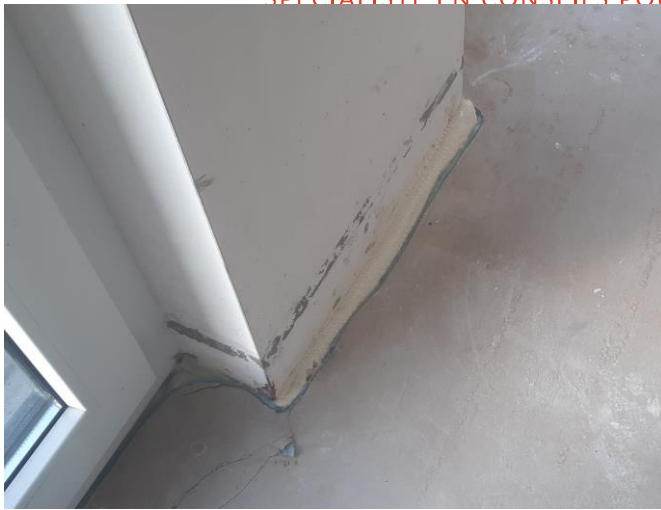
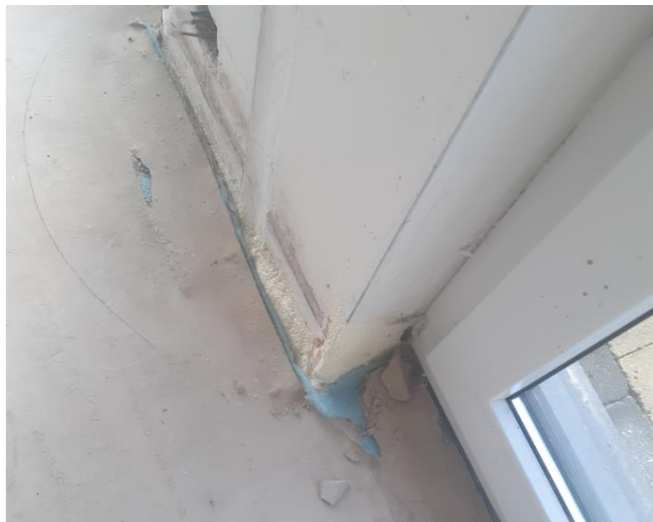
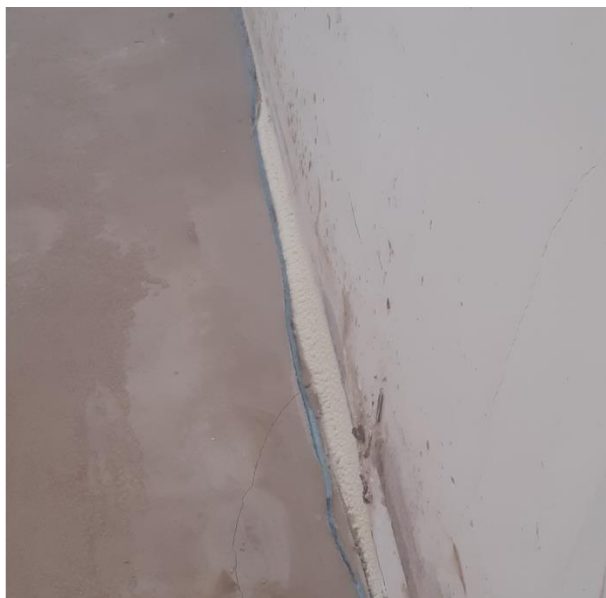
Mousse PU

Des débordements de cet isolant sont visibles à plusieurs endroits.

La mousse PUR qui se trouve entre le mur et la chape doit partir.

Pendant cette intervention les débordements de mousse PUR sont également à enlever.

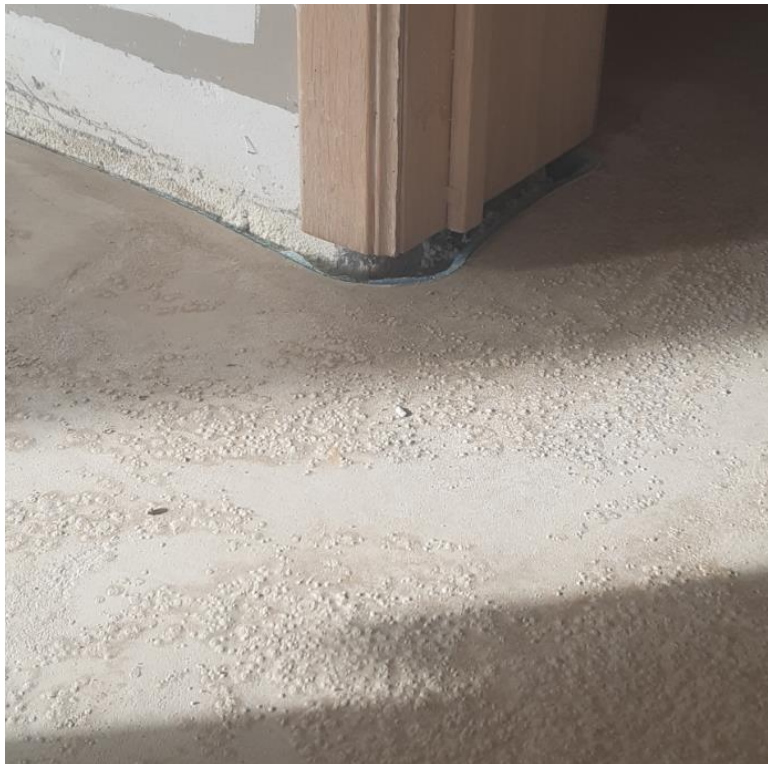
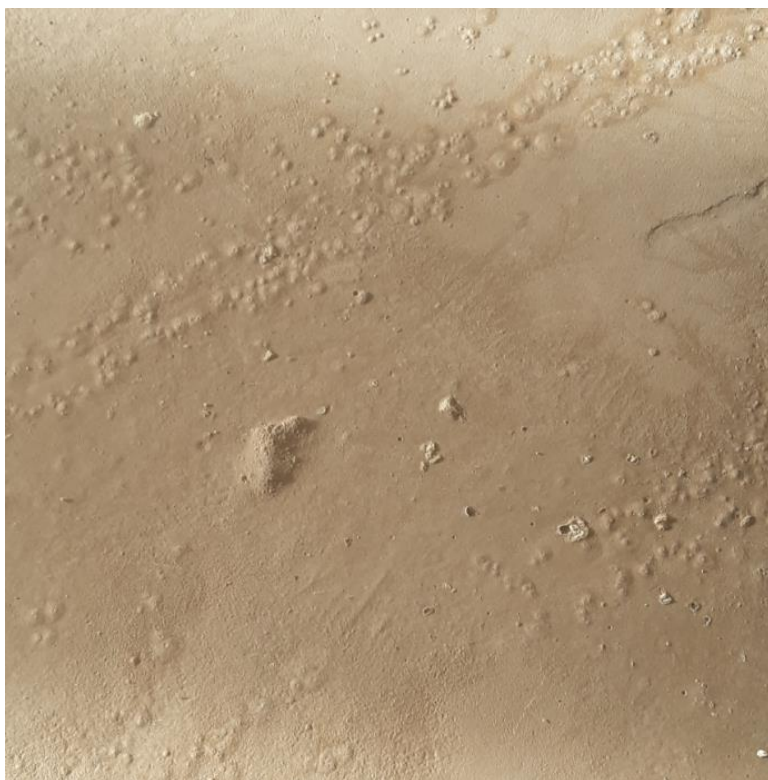
Planéité et bulles

Lors du séchage de la chape, des nombreuses bulles d'air (pinholes) se sont formées.

La planéité de la chape répond probablement à la norme, par contre la surface n'est pas lisse.

Pour la planéité et le niveau de la chape : nous supposons que les surépaisseurs locales contre les bords auront disparus après les réparations.

Un ponçage n'est pas indispensable mais vous avez toujours des problèmes pour la pose du carrelage.
