# VALORS

## **Concerne : votre habitation, travaux de rénovation et de carrelage**

Faisant suite à notre visite du 05.05.2021.

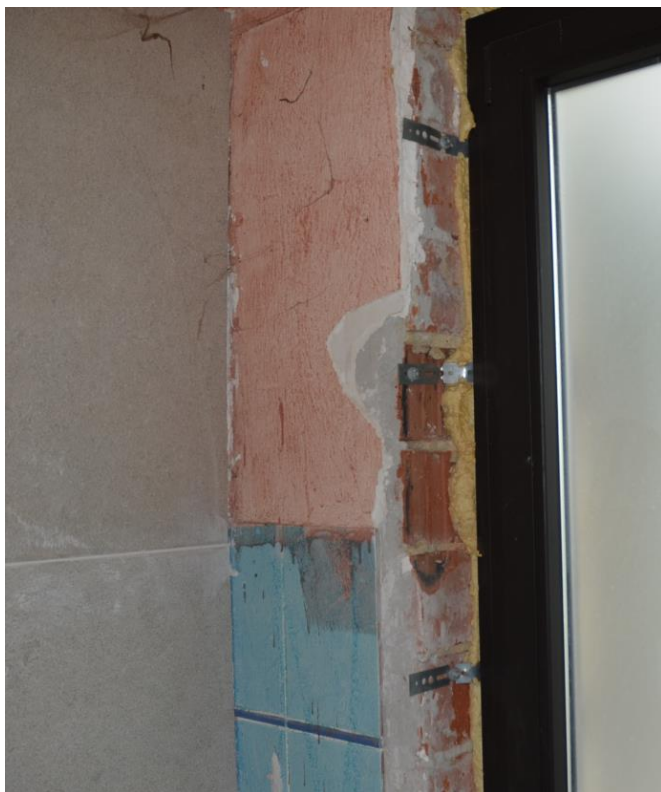
1.

Les nouvelles dalles de grand format (100 x 100 cm) ont été posées sur le carrelage existant. Pour ce faire, un primer de ton bleue a été appliqué.

Les nouvelles dalles ont été posées ensuite en direct sur l'ancien carrelage. (1)

La pose d'un nouveau carrelage sur un carrelage existant n'est pas repris dans les instructions techniques. De façon générale, les exigences au niveau de planéité requise pour la pose, sera plus élevée en fonction du format des dalles.

En particulier pour la pose de dalles de très grand format (100 x 100 cm) une attention particulière est à payer au niveau de l'adhérence et au niveau de la surface de contact entre le support et la dalle.

Un contact d'un minimum de 70 % de la surface est à réaliser, pour des dalles de très grand format par moyen d'un double encollage sur le support et sur les dalles.

La pose telle que réalisée est un cumul de non-respect pour la bonne pratique : la planéité des anciennes dalles qui est limitée, n'est-ce que par la présence des joints, d'un part, et le travail avec des dalles d'un très grand format d'autre part.

La seule correction possible dans la salle de bains est de recommencer le travail en suivant une mise en œuvre correcte qui contient au moins

- L'enlèvement de l'ancien carrelage et la préparation correcte du support
- La pose d'une étanchéité dans la douche et autour de la baignoire
- En cas de dalles de très grand format : double encollage et réaliser un contact d'un minimum de 70 % de la surface.
- Pose de joints souples de section et d'adhérence correcte.

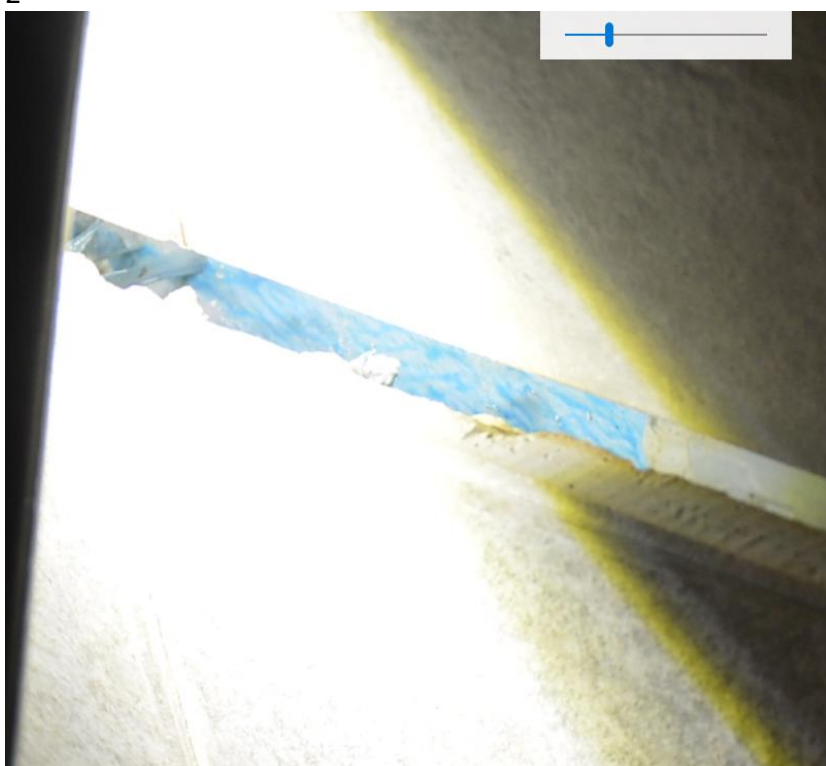
2

Il n'y a pas de membrane d'étanchéité (Schlüter Ditra, Diba...) (2)

Pour une exécution correcte de la douche, les parois doivent être étanches.

Il y a moyen de réaliser cette étanchéité par un cimentage hydrofuge ou par la pose d'une membrane type Diba, Schlüter Ditra, par la pose de plaques ou par l'application d'autres système d'étanchéité liquide (dossier CSTC 2017/2.9)

L'étanchéité de votre douche et du pourtour de la baignoire n'est garantie nulle part.

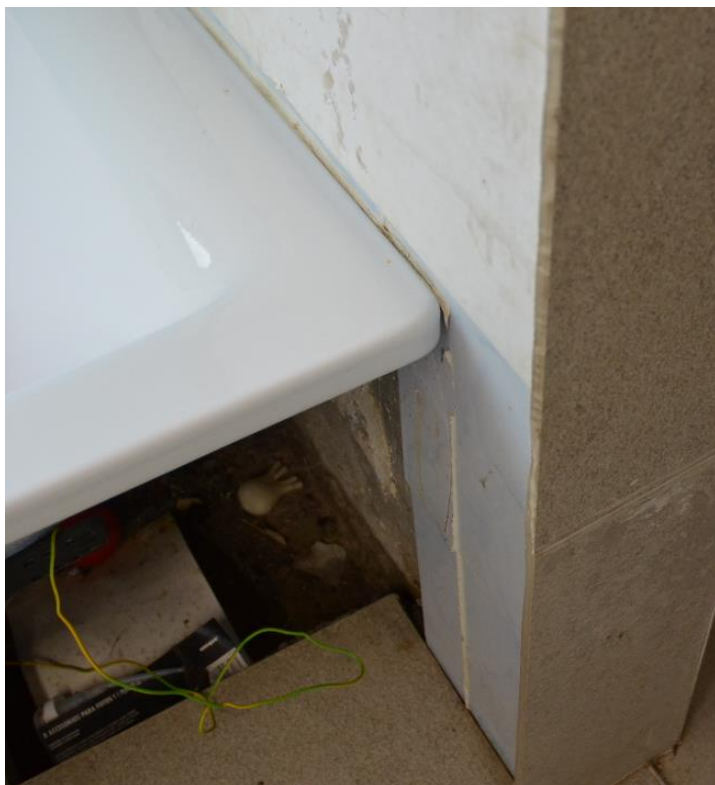
3

Le front de la baignoire est absent, il n'y a pas de panneau ni carrelage. (3)

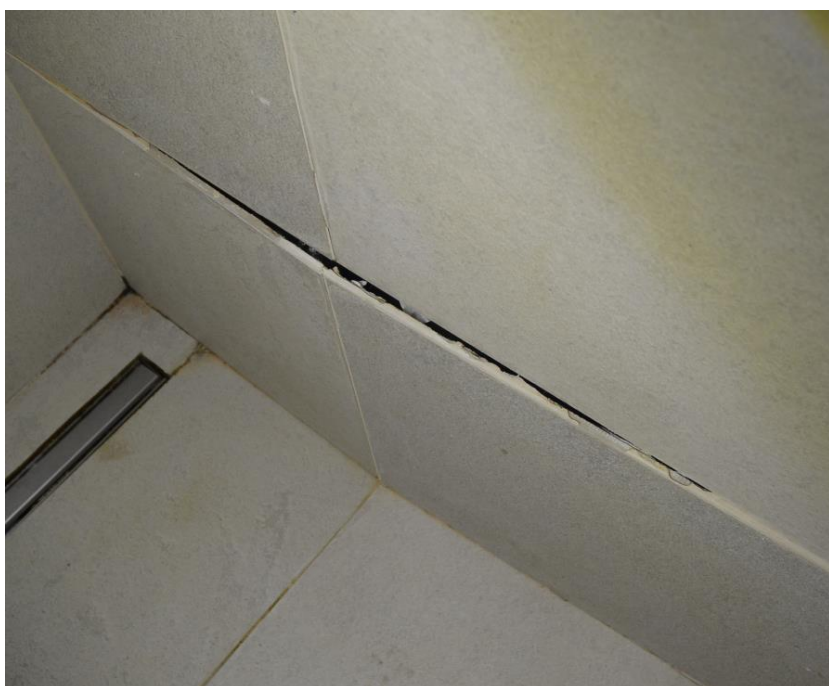
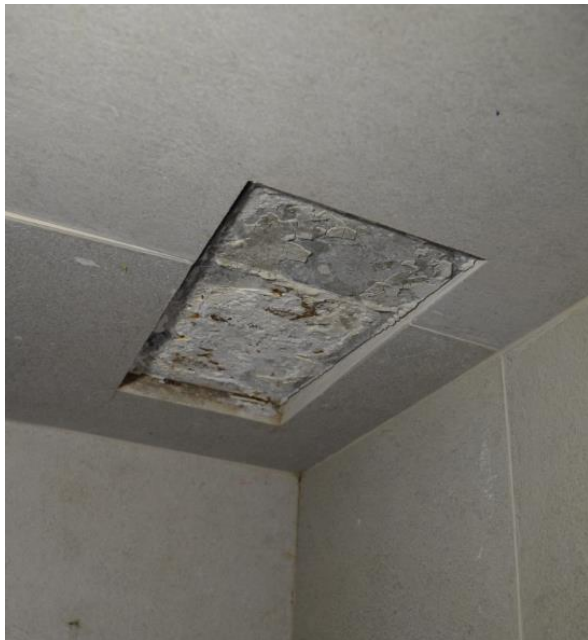
4 - 5

Le carrelage lâche du mur de fond de la douche, le carrelage qui couvre la trappe dans la douche (trappe pour arriver à un robinet qui se trouve derrière) est parti. (4 – 5)

Le son creux indique déjà que l'adhérence nécessaire n'est pas réalisée, les dalles qui lâchent le démontrent d'une façon plus directe.

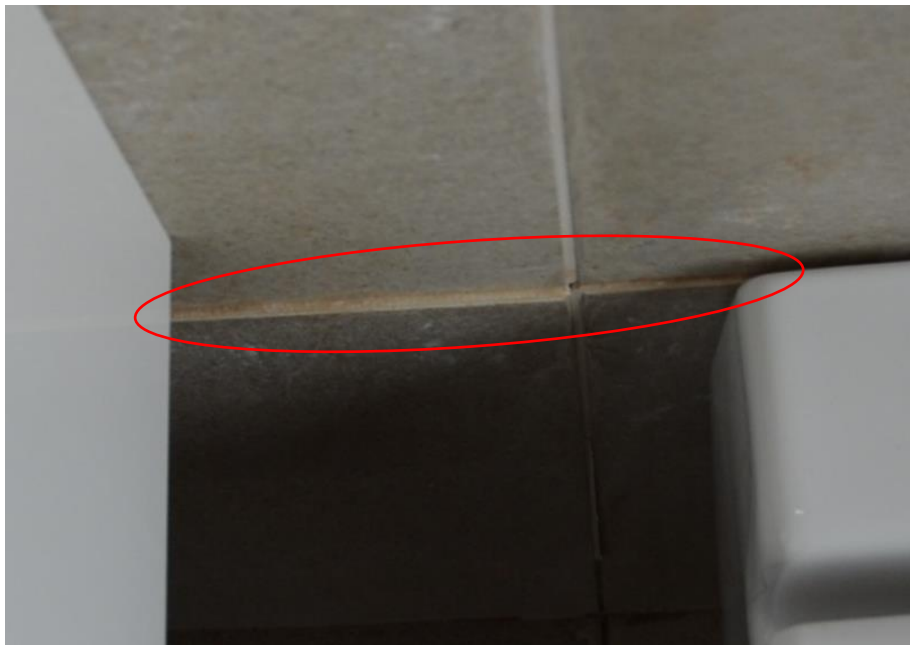
6

A côté de la toilette le carrelage n'adhère pas. (6)

Un sondage indique que plusieurs dalles sonnent creux.

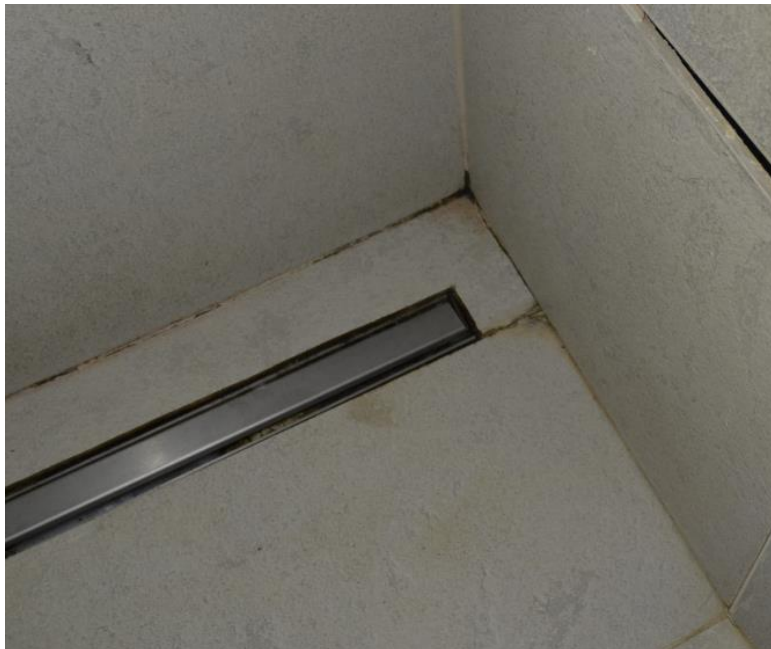
7

Les joints de carrelage commencent à se dégrader et à décolorer. (7)

Les joints durs entre carrelage commencent à présenter des décolorations.

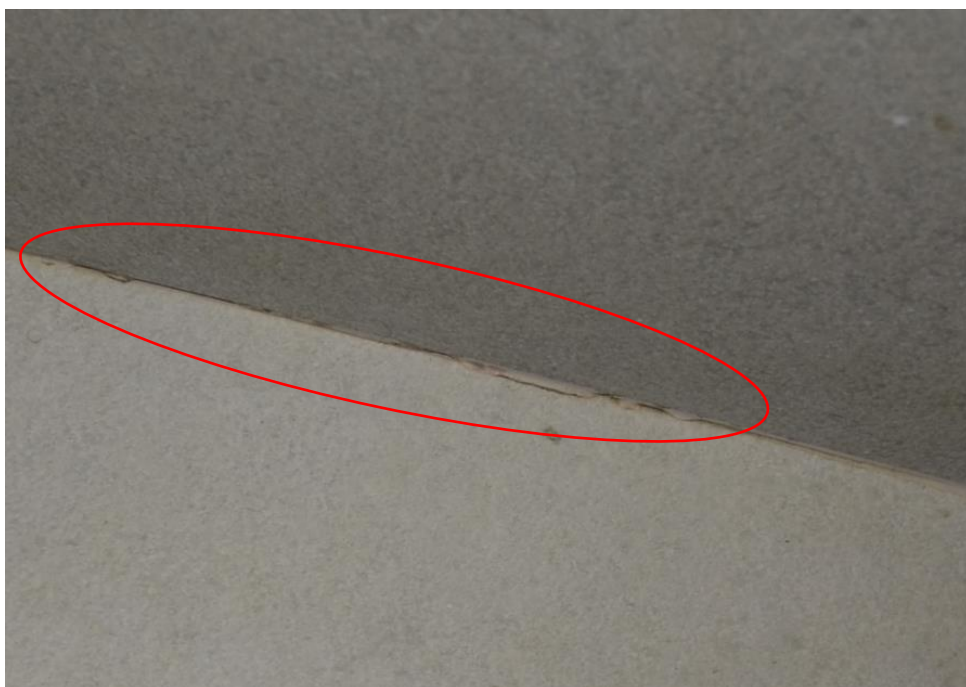
8

Les joints souples entre murs et sols ainsi qu'au niveau des coins de la douche, sont d'une section très réduite.

Ces joints ont lâchés partiellement. (8)

Les joints souples qui contournent la douche à l'italienne ainsi que l'ensemble des joints entre sol et murs est d'une section trop petite, ces joints commencent à lâcher.

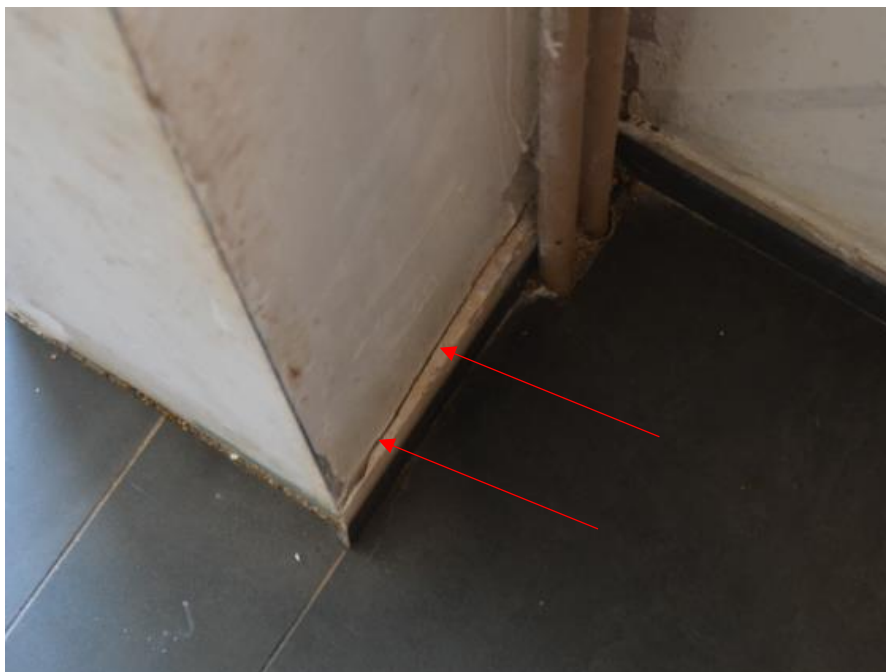
9

Côté cuisine, 1 plinthe est dégradée, la plinthe ne tient pas contre le mur. (9)

La plinthe défectueuse côté cuisine est à corriger.

La plinthe côté cuisine fera l'objet d'une correction.

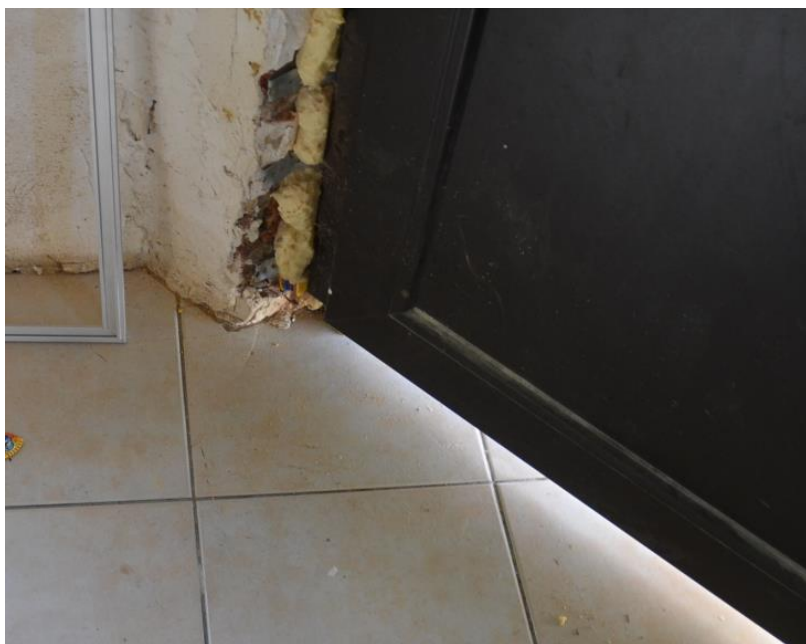
10

Sur le devis, il y a un poste 'préparation et réalisation chape de 4 cm dans le hall d'entrée' (10)

Pour le hall d'entrée, l'épaisseur libre de 5 cm permet la pose d'une chape de 4 cm + colle + dalles.

Cette chape figure sur l'offre.

Le sol existant de l'entrée est stable, il n'est pas nécessaire de travailler en direct sur l'ancien carrelage.

D'autre part l'entrepreneur refuse de poser une chape sur l'ancien carrelage du hall d'entrée, ce qui est techniquement réalisable et ce qui est repris dans l'offre.

En cas de doute quant à la bonne tenue de la chape, il y a moyen de travailler à l'aide d'adjuvants afin de renforcer la chape, sinon prévoir l'ajout de résines.

Une autre possibilité est d'appliquer des produits prédosés tel que Ardex A 950 ou similaire.

Dans le hall d'entrée, les travaux sont à exécuter en suivant l'offre.
