SPÉCIALISTE EN CONSEILS POUR LA CONSTRUCTION  
GESPECIALISEERD IN BOUWADVIES

Faisant suite à notre visite des lieux ce jeudi 28/01/2021, veuillez trouver ci-dessous le rapport de nos constatations ainsi que notre diagnostic.

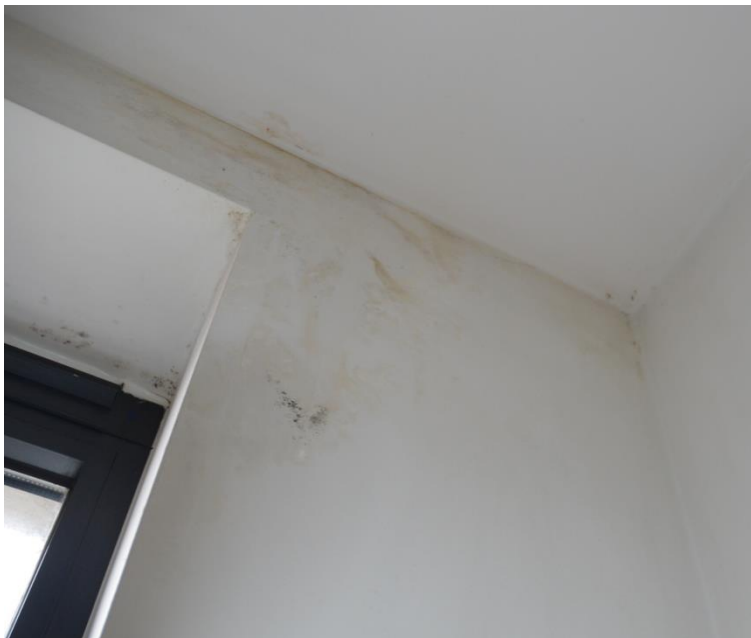
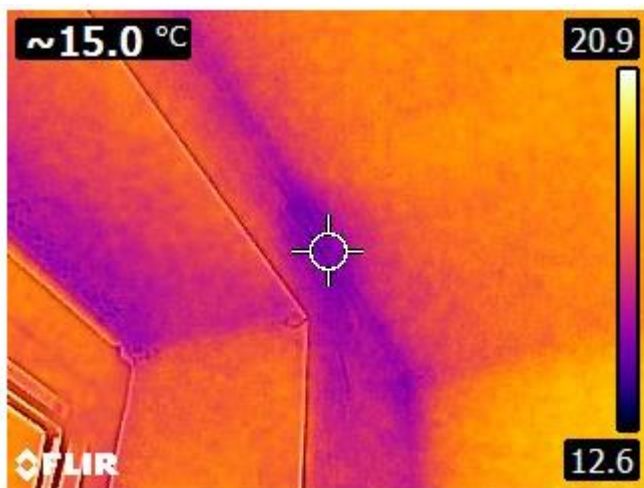
La dégradation dans la pièce avant se situe à la façade avant, au-dessus du châssis, dans le coin gauche.

L'humidité mesuré au Protimeter est de 80%.

Il y a une légère présence de moisissures, les dégradations sont visibles également sous forme de taches et de boursoufflements dans la peinture.

La thermographie montre un zoning plus froid, qui correspond à la tache.

Photo 1 – 2 : dégradation à l'intérieur

Quoique certaines traces de condensation sont visibles, la nature des dégradations indique clairement une infiltration.

Les dégradations sont à la suite de légères infiltrations.

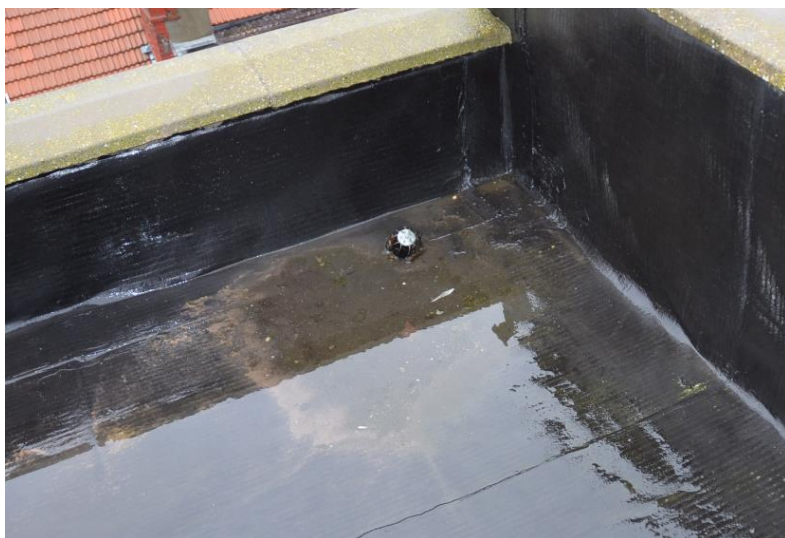
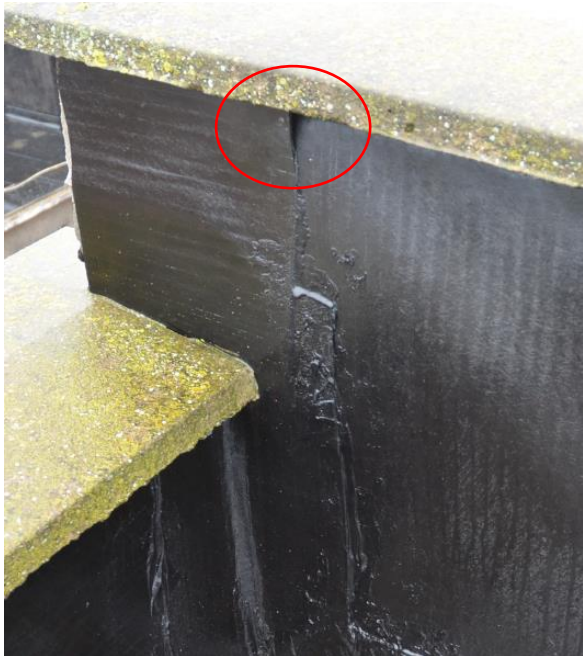
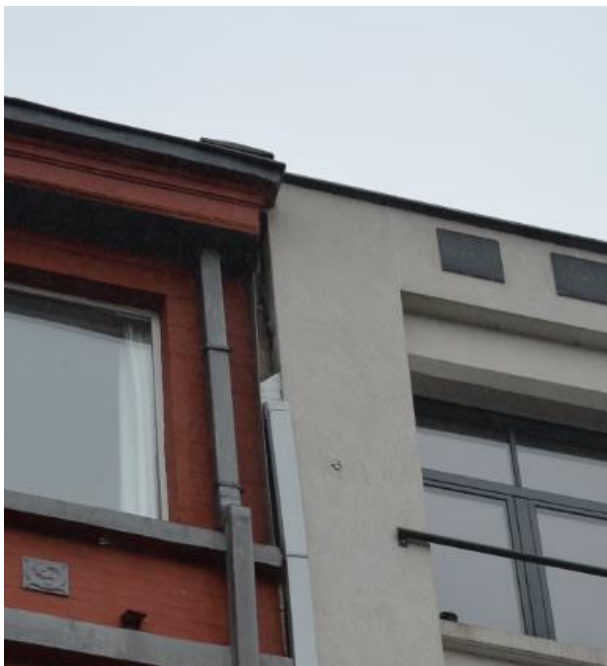
Photo 3 – 4 – 5 : toiture / façade

Au bord des deux évacuations un affaissement et une flaque d'eau qui stagne, sont visibles.

Les remontées de la membrane ont l'air correct et son couvert par couvre-murs en béton muni de casse-gouttes. Localement la membrane n'est pas fixée à 100 %. (Voir photo 4)

Comme des dégradations d'une membrane bitumineuse sont difficilement visibles, nous conseillons de traiter une surface assez importante (10 m<sup>2</sup>) autour chaque point d'infiltration.

Le traitement contient la pose à la flamme molle d'une couche supplémentaire de membrane bitumineuse.

Pour les deux affaissements, il est indiqué de passer à une inspection et une mise à niveau préalable.

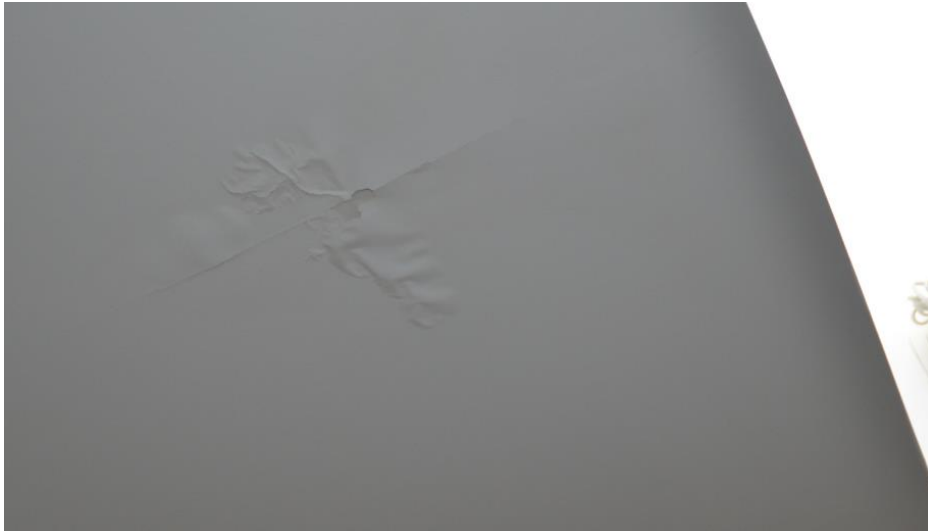
Photo 6

Dans le bureau qui se trouve au centre de l'appartement, une trace d'infiltration est visible au plafond, à côté de la coupole.

La peinture a lâché à la suite d'une infiltration récente.

A proximité de l'infiltration dans le bureau central, on ne voit pas de dégradation de la membrane. Un morceau de cimentage a lâché autre part.

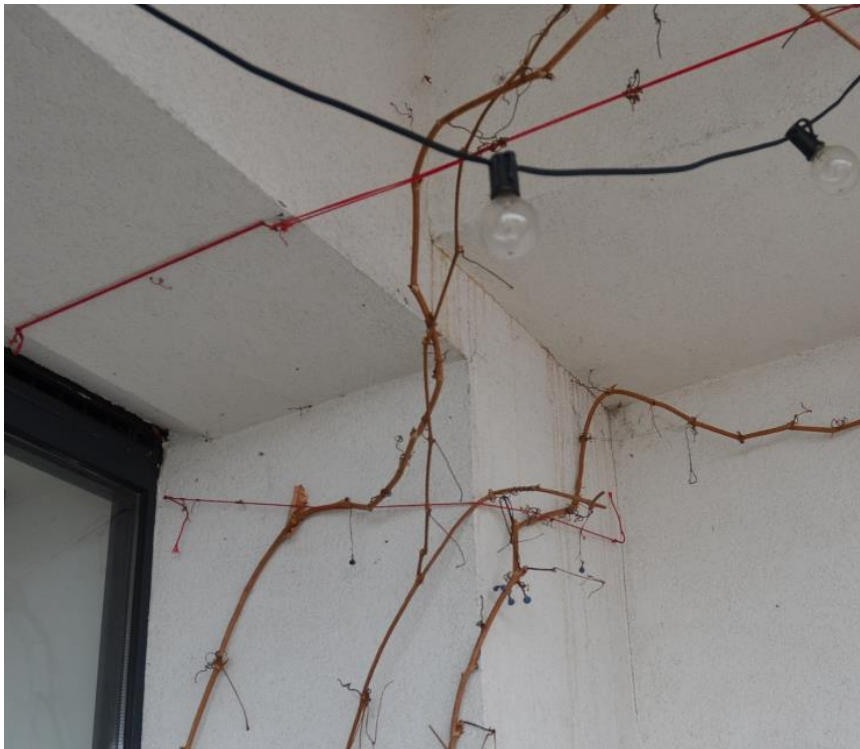
Photo 7

Sur la poutre à l'extérieur de la chambre des traces de coulée sont visibles.

Pour ces deux dégradations vaut une constatation identique : malgré les pluies il n'y a pas de gouttes visibles.

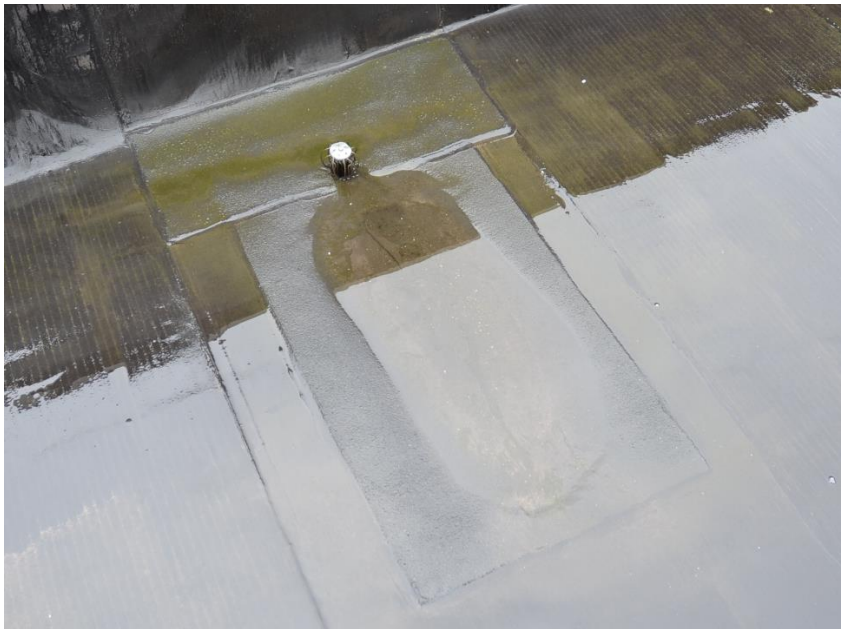
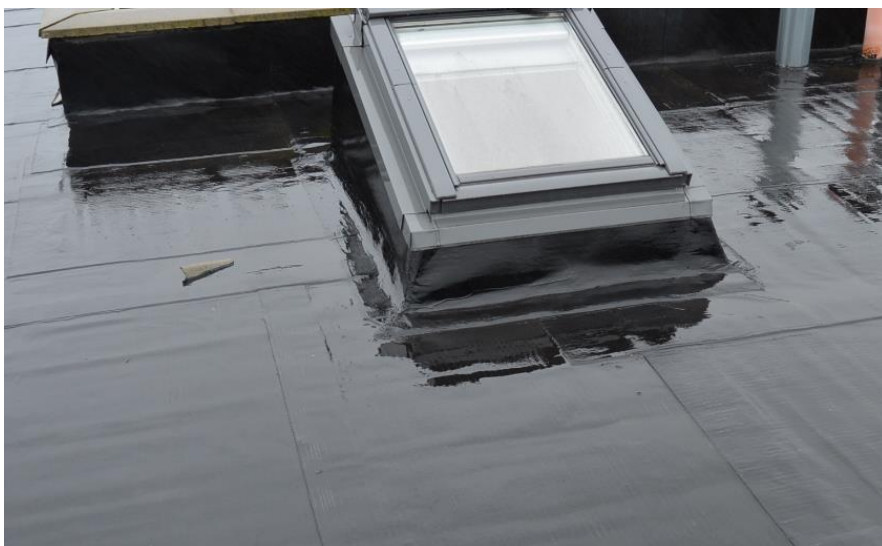
Photo 8 - 9

Sur la toiture on voit deux évacuations dans la proximité des dégradations dans l'appartement.

Il s'agit de l'évacuation dans le coin avant gauche et à 3 m du coin arrière gauche également.

Photo 8 – 9 : toiture au-dessus de la dégradation arrière et au-dessus du bureau

Avant la pose il sera également indiqué de bien contrôler la membrane existante sur la présence de poches d'air ou de poches d'eau.
