SPÉCIALISTE EN CONSEILS POUR LA CONSTRUCTION  
GESPECIALISEERD IN BOUWADVIES

Faisant suite à notre visite des lieux ce vendredi 26/02/2021, veuillez trouver ci-dessous le rapport de nos constatations ainsi que notre diagnostic.

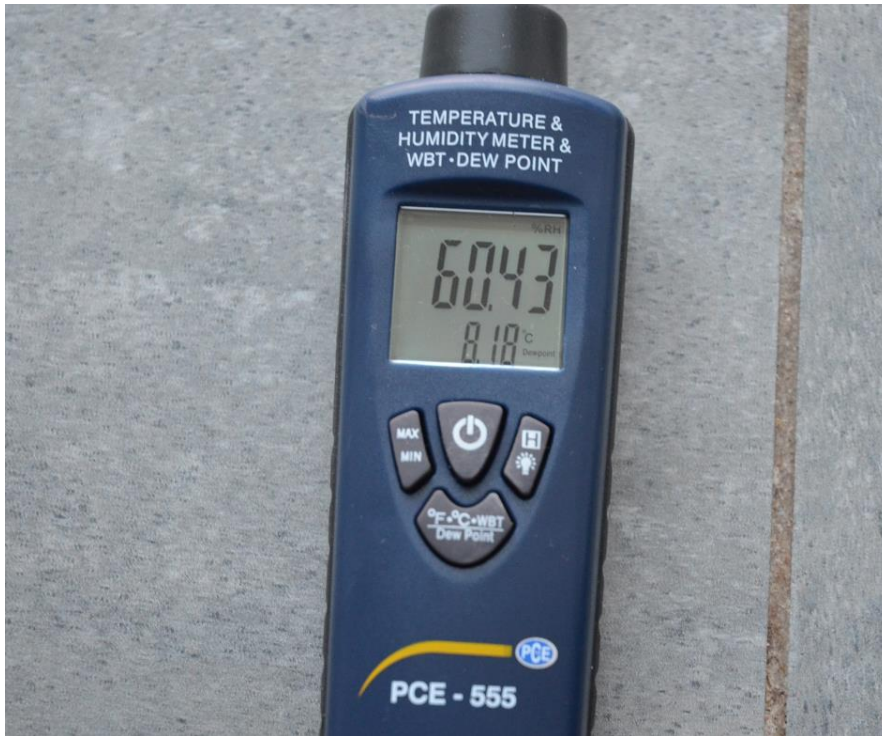
1.

Lors de notre visite l'humidité mesuré au PCE 555 était de 60.43 % dans le passage et la cuisine, le châssis de la salle de bains étant déjà ouverte avant notre arrivée.

Le point de rosée est de 8.18 °C. (1)

Dans ces circonstances, le point de rosée est de 8 °C – ce point de rosée monte en cas d'une humidité plus importante.

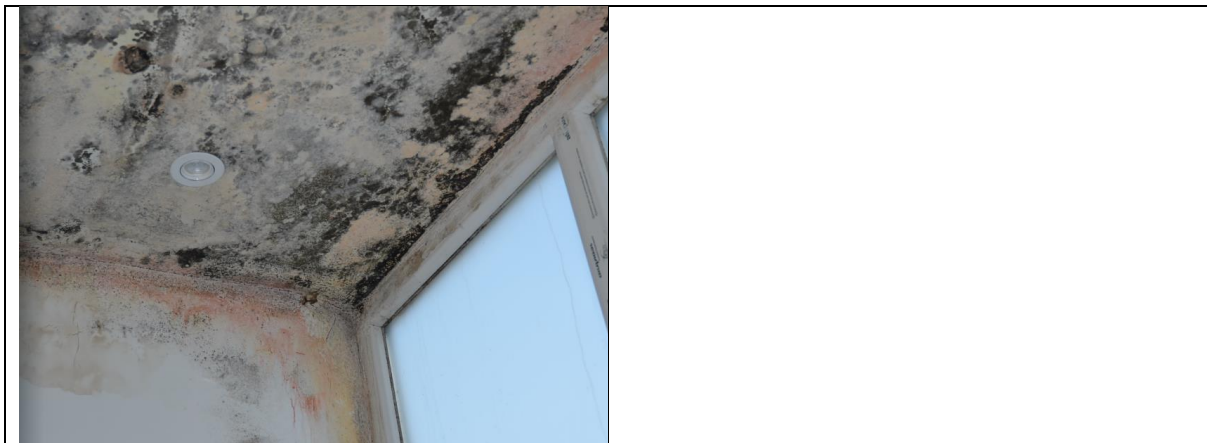
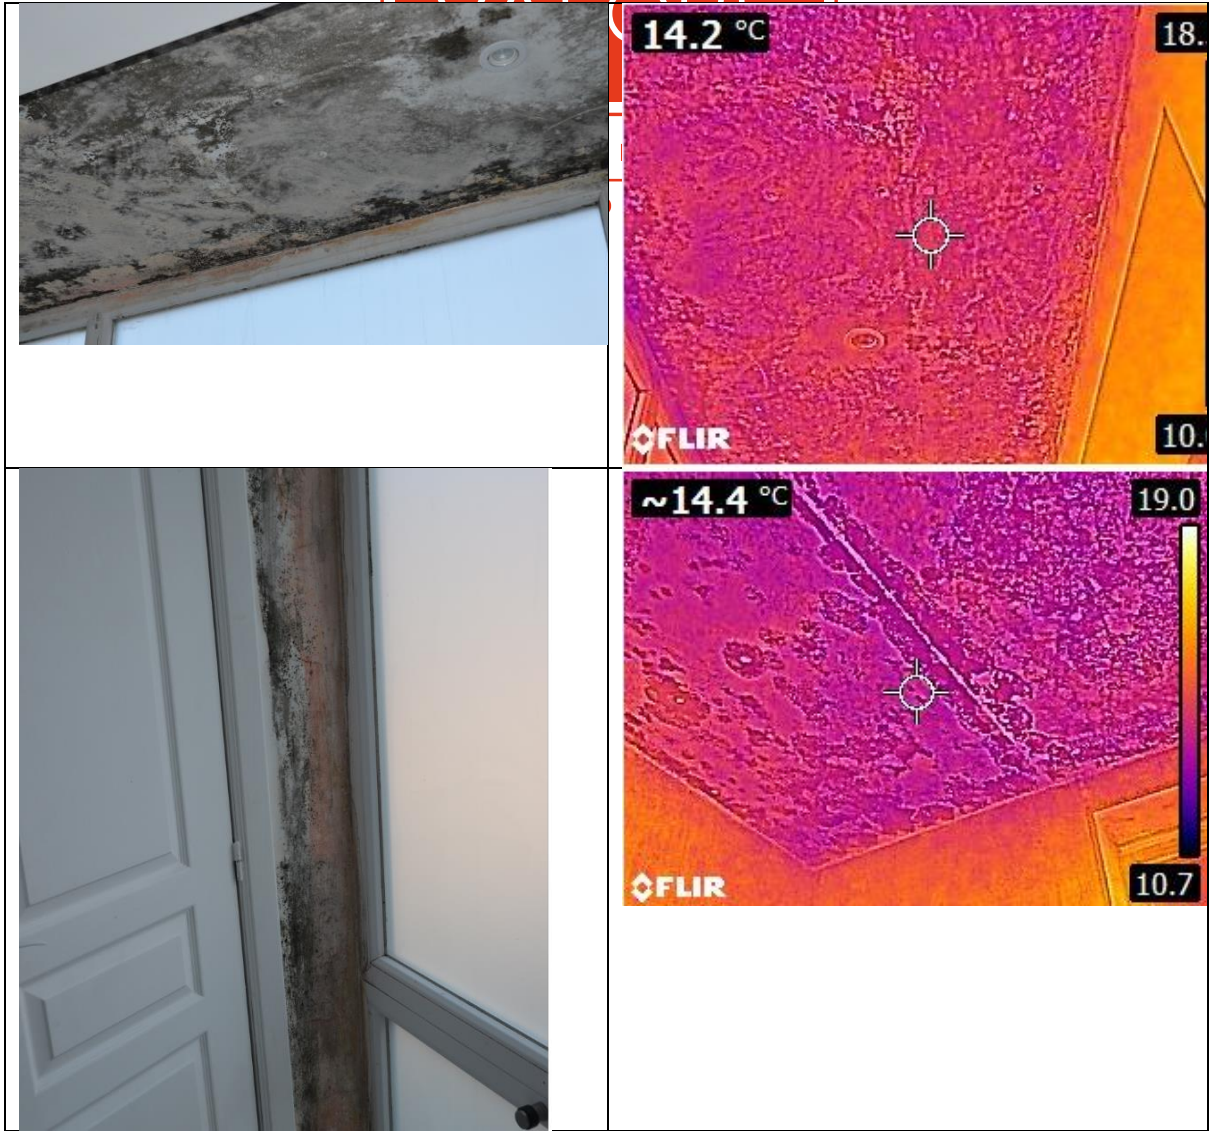
2-6

Le plafond de la salle de bains, la cuisine et le passage, ainsi que les pourtours des châssis montrent une présence très importante de moisissures.

La thermographie montre des ponts thermiques importants au niveau des plafonds de la salle de bains, de la cuisine et du passage.

Malgré les pluies de la nuit qui a précédé notre visite, il n'y avait pas de coulées ou gouttes.  
(Photos 2 - 6)

La thermographie montre un nombre de ponts thermiques tels que le plafonds de la cuisine, passage et salle de bains et tel que la partie sortante du plafond de la chambre.

Un premier acte est possible de suite : il sera nécessaire de ventiler l'appartement beaucoup plus fort, il s'agit d'une combinaison de chauffage et ventilation.

Une intervention plus structurelle commence par la pose de grilles de ventilation dans un nombre des châssis en particulier dans la grande chambre, la cuisine et la salle de bains. Il sera évidemment nécessaire que les grilles restent ouvertes, surtout en hiver.

Le renfort de la ventilation est à combiner à une amélioration de l'isolant de l'appartement, en particulier les plafonds de la salle de bains, la cuisine, le passage dans la cuisine et le plafond sortant de la chambre.

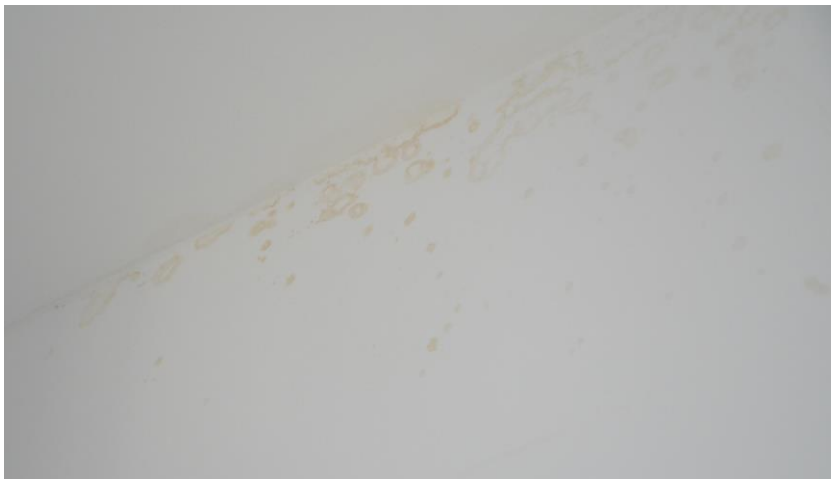
7

Dans le séjour une trace locale d'une infiltration est visible sur le haut du mur qui sépare le séjour de la cuisine. (7)

Il y a une infiltration locale dans le mur qui sépare le séjour de la cuisine ainsi qu'une infiltration légère dans la façade du côté droit du châssis.

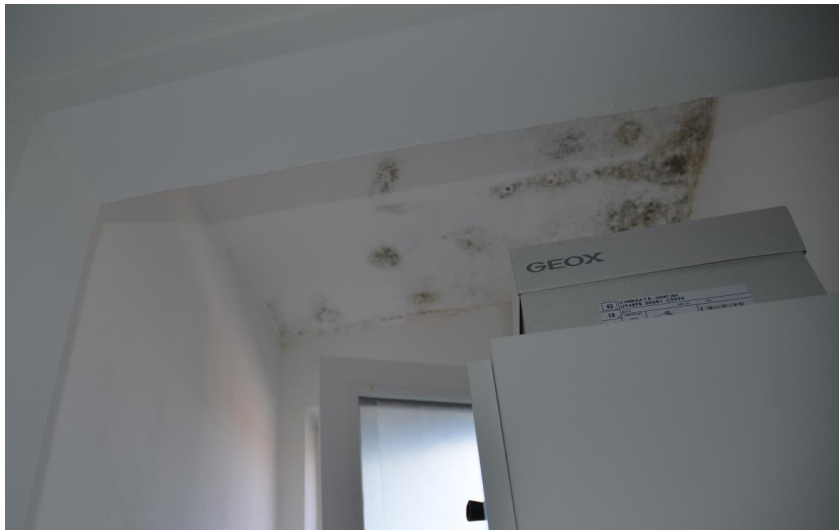
8

Le plafond du sas à côté de la porte d'entrée montre également des traces de moisi. (8)

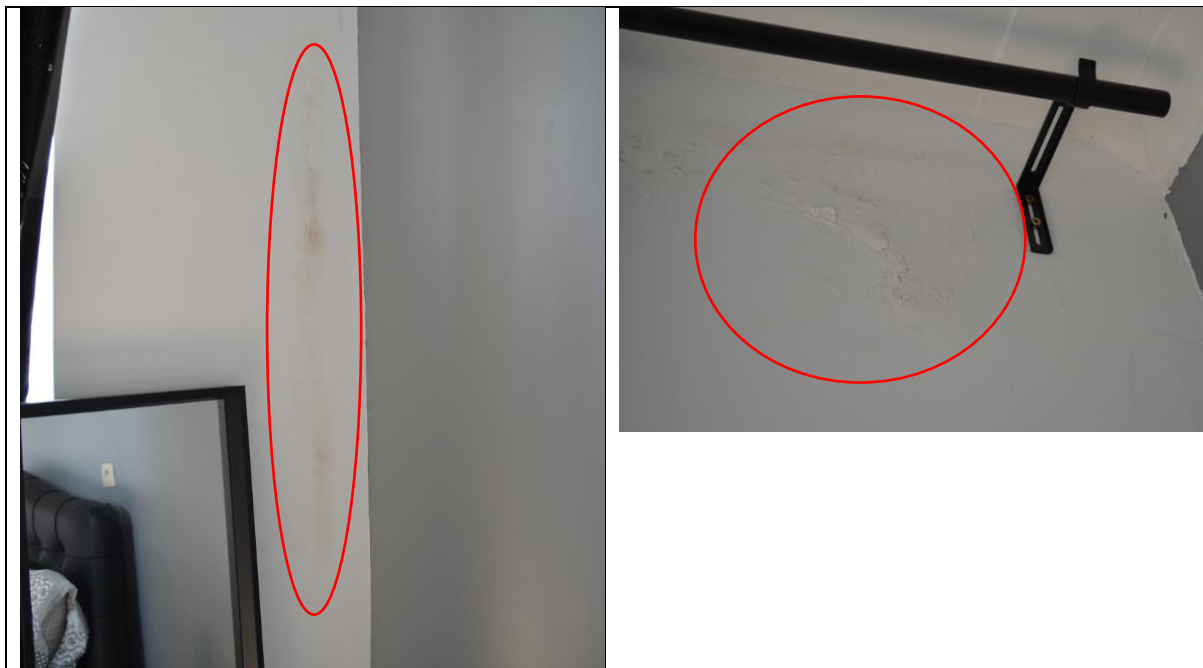
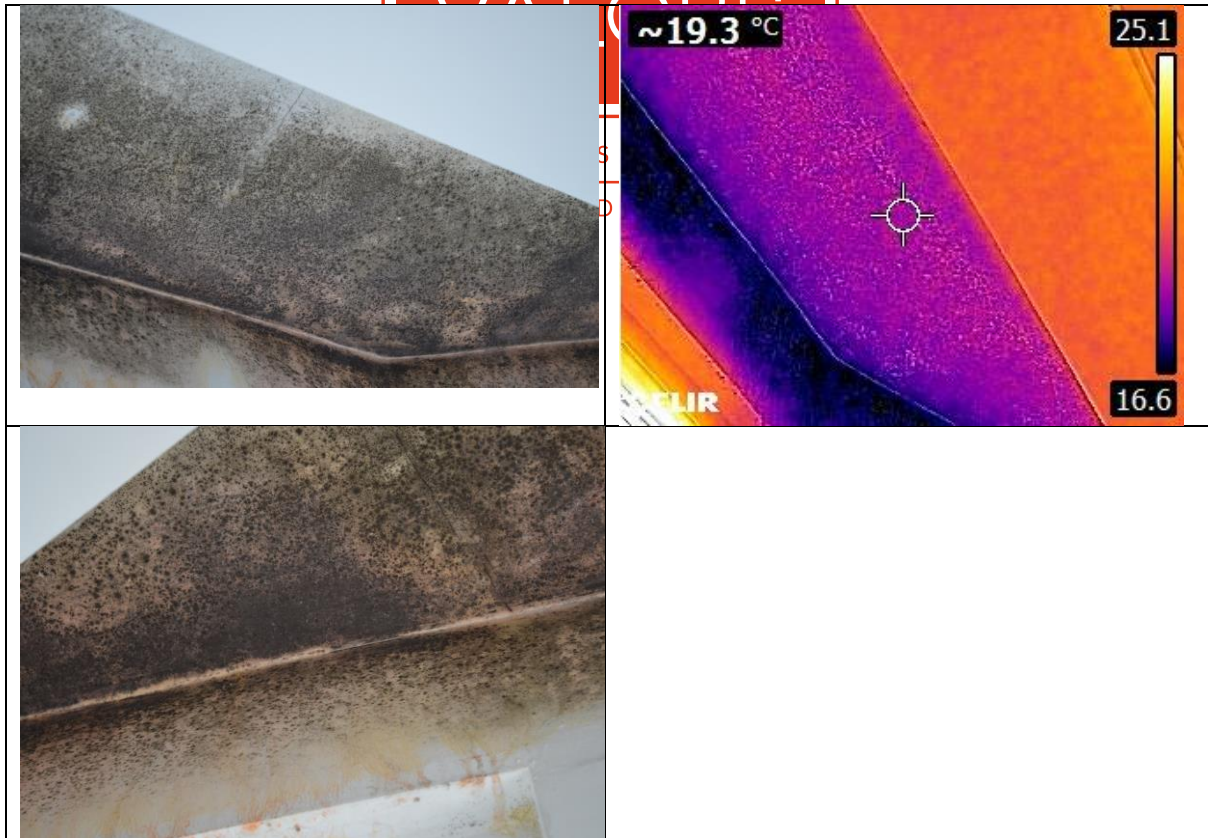
9 – 13 Chambre, haut

Au-dessus du châssis de la chambre principale on retrouve un balcon, le plafond n'a pas d'isolant particulier.

A part les traces de moisi et des problèmes à la suite de pont thermique, il y a quelques traces de légère infiltration à la façade avant, en particulier du côté droit du châssis en regardant le châssis de l'intérieur.

En bas du châssis et sur la tablette de la fenêtre on constate des dégradations.

A part les interventions thermiques & ventilation, une amélioration de l'étanchéité de la façade avant est à prévoir.

Il s'agit d'un traitement étanche du petit balcon en haut, par l'application de produits Sikafloor p.e. ainsi que l'introduction de solins.

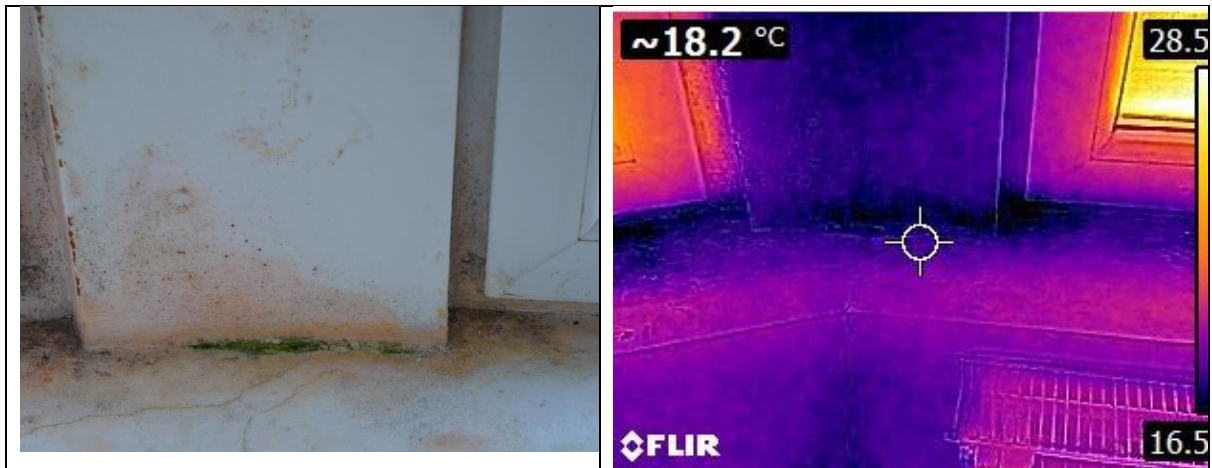
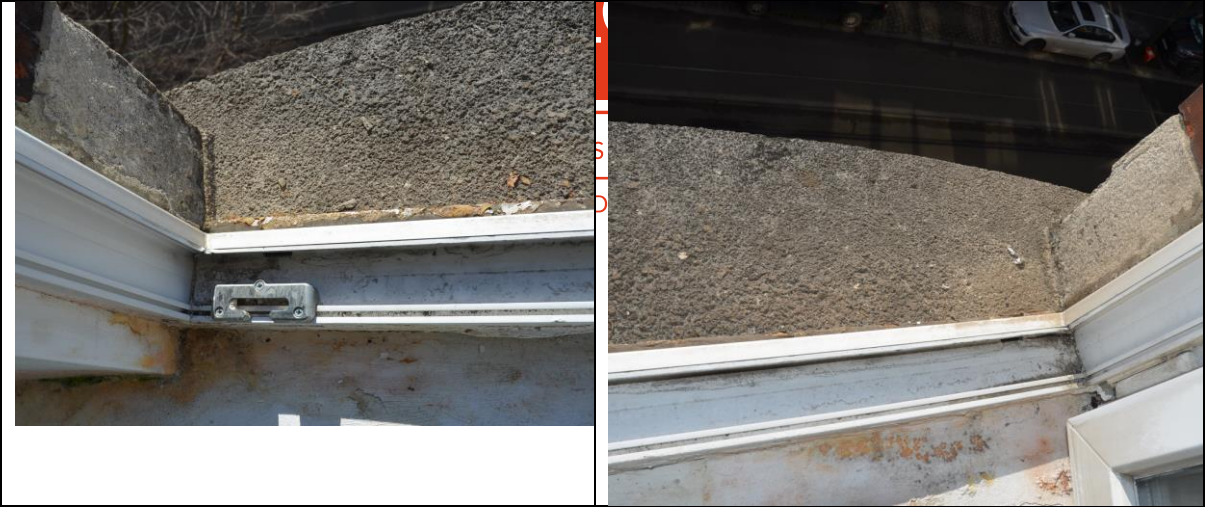
14 – 17 châssis chambre, bas

Les châssis sont des châssis PVC à double vitrage.

Les appuis de fenêtre ainsi que les joints souples à l'extérieur sont dégradés.

Les joints souples qui contournent les châssis sont à réparer, il est indiqué de rendre la surface des appuis de fenêtre plus lisse.

Il sera important de garder les évacuations basses des châssis bien ouvert afin de limiter la quantité des eaux qui pourraient rentrer par le bas des châssis.

Le pourtour des châssis est à rénover, en particulier les joints souples qui contournent les châssis. Les anciens éléments qui contournent les châssis sont à contrôler à la même occasion.

Le bas des châssis est à contrôler en ce qui concerne le rejointoiement mais aussi en fonction de l'entretien : en vu de l'orientation exposée des châssis en façade avant, il faut veiller à ce que les évacuations des châssis restent bien libres. Simultanément le plat des appuis de fenêtres est à traiter afin de rendre la surface plus lisse pour améliorer l'évacuation. Un produit étanche est à prévoir à la même occasion.

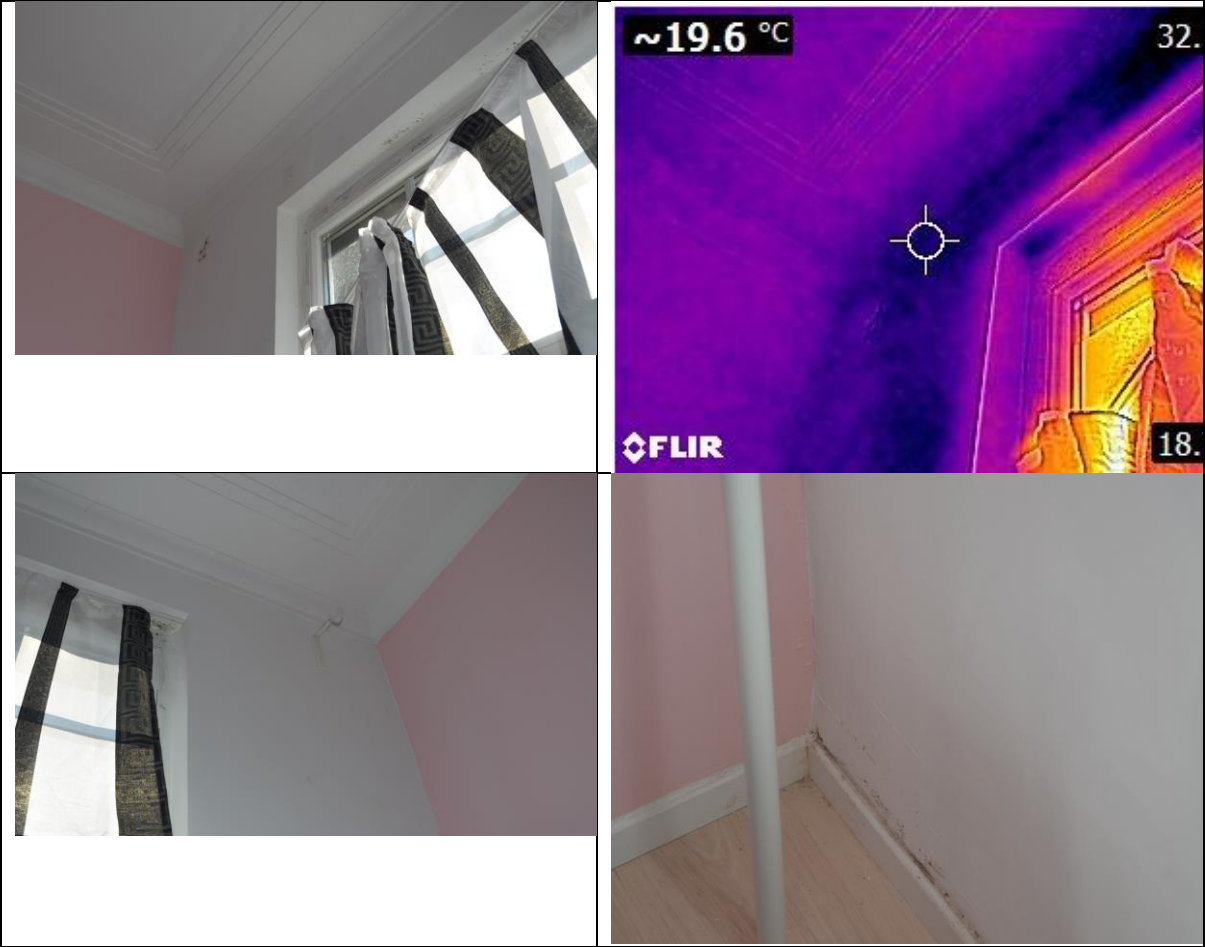
18 – 21

La petite chambre se trouve également à la façade avant.

Cette chambre est utilisée comme local réserve uniquement.

Il y a quelques traces de moisi dans cette chambre, il s'agit de petites traces.

La thermographie indique une construction et un isolant qui est comparable à la grande chambre.

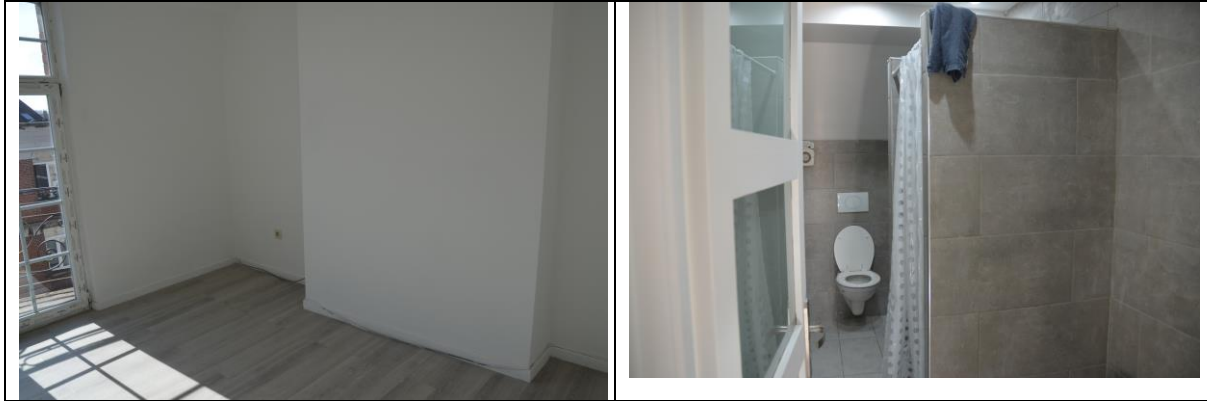
22 - 23

Il y a un étage supérieur qui couvre les chambres et le séjour, en arrière de l'étage supérieur on trouve une grande terrasse.

Nous ignorons la mise en œuvre de la terrasse.

Lors de notre visite il n'y avait pas d'infiltration visible ce qui fait croire que l'étanchéité de la terrasse est suffisante.
