SPÉCIALISTE EN CONSEILS POUR LA CONSTRUCTION
GESPECIALISEERD IN BOUWADVIES

Faisant suite à notre visite des lieux ce mardi 26/01/2021, veuillez trouver ci-dessous le rapport de nos constatations ainsi que notre diagnostic.

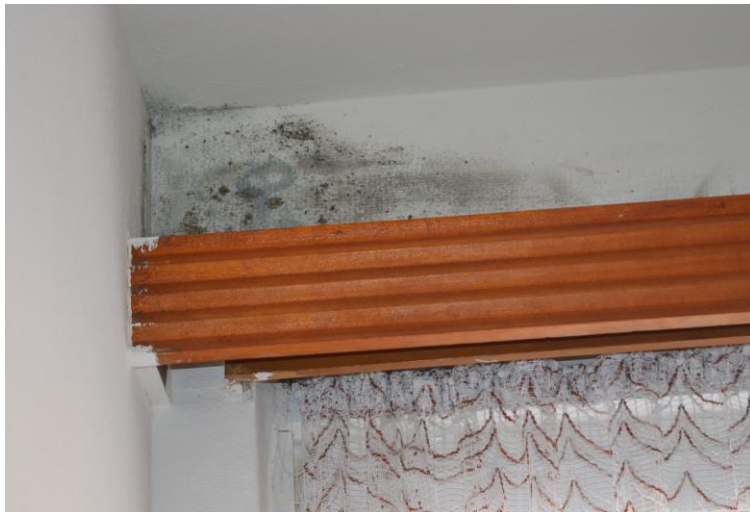
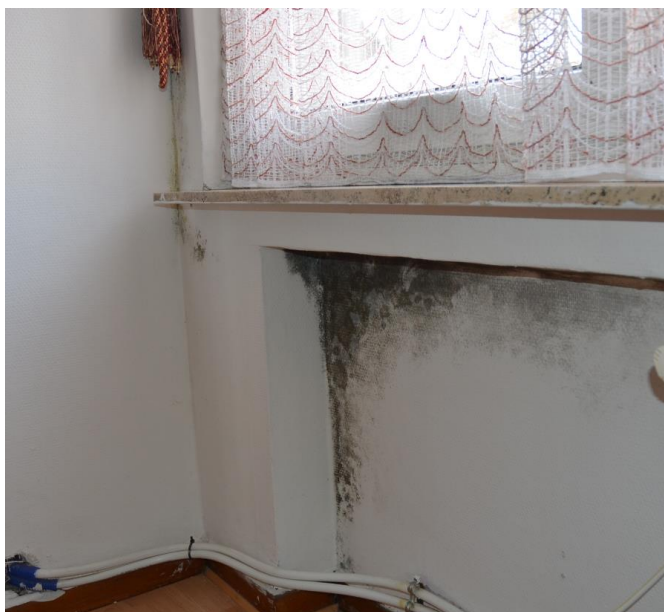
Photo 1 – 2

Monsieur XXX nous montre les traces de moisi qui sont visibles dans le séjour, à la façade avant. Le moisi est présent autour du châssis au milieu de l'appartement, cette partie de la façade est avancée.

Le moisi se situe en haut du châssis, de part et d'autre et en bas du châssis, avec une présence forte dans la baie qui contourne le radiateur.

Les autres châssis en façade avant ne connaissent pas de problèmes de moisi.

Toutes les constatations indiquent un problème de pont thermique.

La combinaison d'un pont thermique et d'une humidité relative élevée à l'intérieur de l'appartement créent de la condensation sur les surfaces les plus froides.

Une première possibilité est la pose d'une grille de ventilation dans les châssis. Pour ce faire il sera nécessaire de changer le vitrage, le châssis pourra rester.
(Telle ventilation est efficace pour autant qu'elle soit ouverte !)

Une deuxième possibilité est la pose d'isolant du type thermogips sur le mur et dans la baie du radiateur.

Nous vous signalons un remède qui évite la formation de moisi : des peintures du type Sikagard 403 éviteront la formation de moisi, sans éviter la condensation et sans améliorer l'isolation.

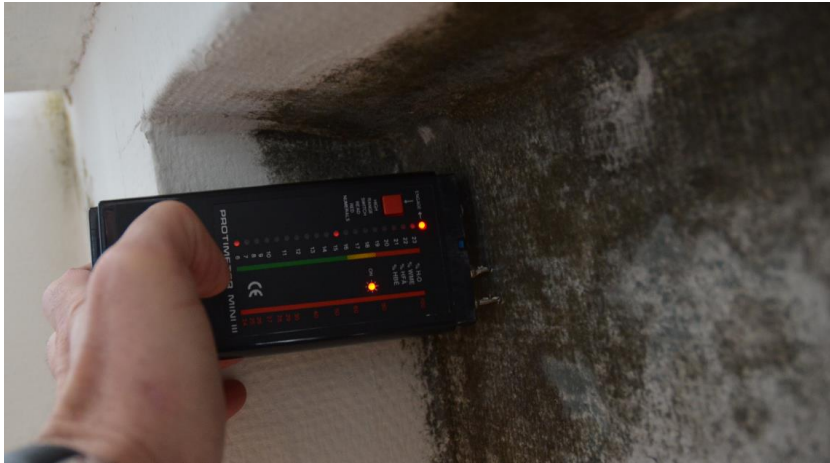
Photo 3

Mesuré au Protimeter, le taux d'humidité est de 50 à 60 % au niveau des taches.

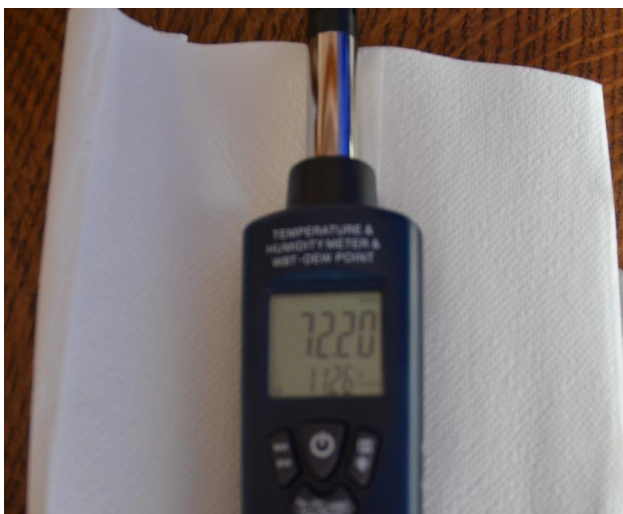
Photo 4

L'humidité relative dans l'appartement est de 72.20 % (mesuré PCE 555) ce qui est un taux élevé, ce qui donne un point de rosée de 11.20 °C. La ventilation de l'appartement est faible. Ceci implique qu'à l'instant que le mur, la vitre, le linteau prend une température de moins que 11.20 ° C, l'humidité condensera sur la surface froide.

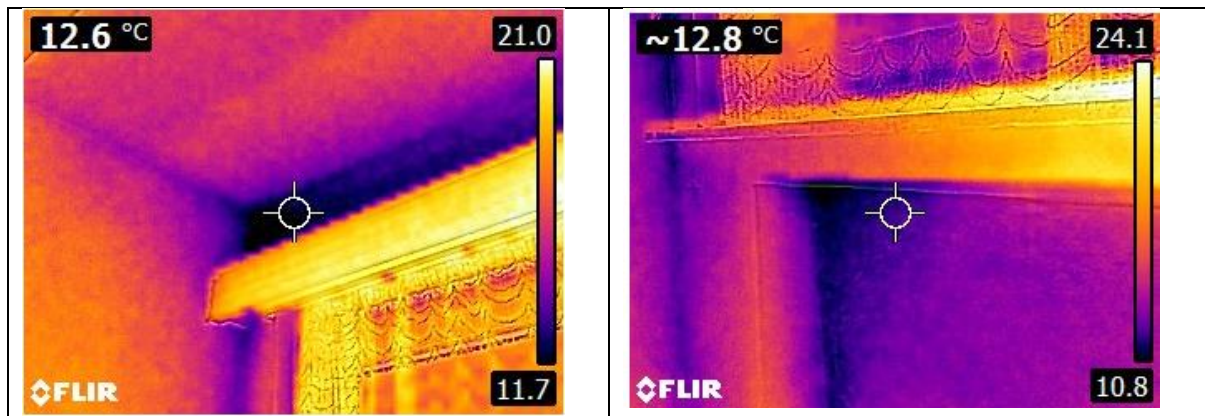
Photo 5 – 6

La thermografie indique que le pourtour du châssis présente une valeur isolante faible, il s'agit d'un pont thermique.

Ce produit isole et évite le contact direct entre l'air chaude et humide à l'intérieur et le linteau ou le mur froid.

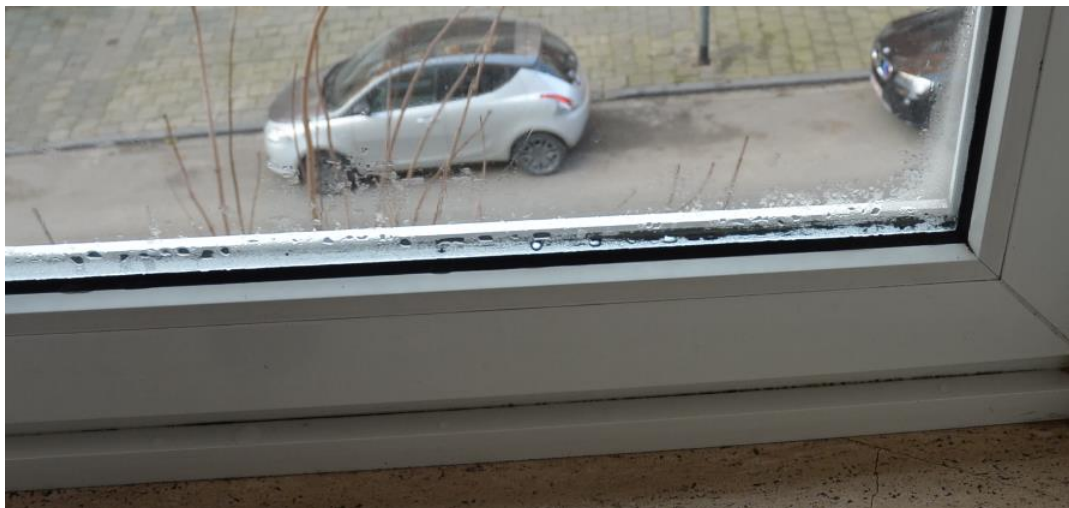
Photo 7

Les châssis sont des châssis PVC double vitrage, ces châssis ne sont pas tout récent mais ne datent pas de la construction de l'immeuble.

Sur les châssis et les vitres, des gouttes à la suite de condensation sont présentes.

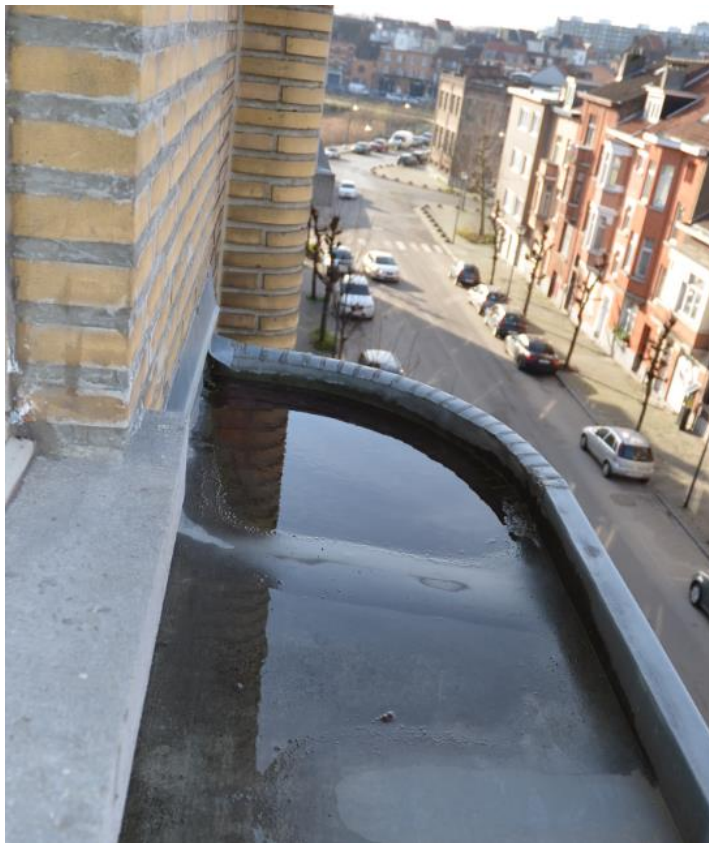
Photo 8

Le troisième étage est en retrait, la partie de l'immeuble qui sort de la façade est recouverte d'une étanchéité en zinc, cette étanchéité a été soudée.

L'unique évacuation se situe du côté droite de la façade, de l'eau stagne sur 1 – 2 m à partir de l'évacuation.

A cet endroit on ne nous a pas signalé des problèmes au deuxième étage.

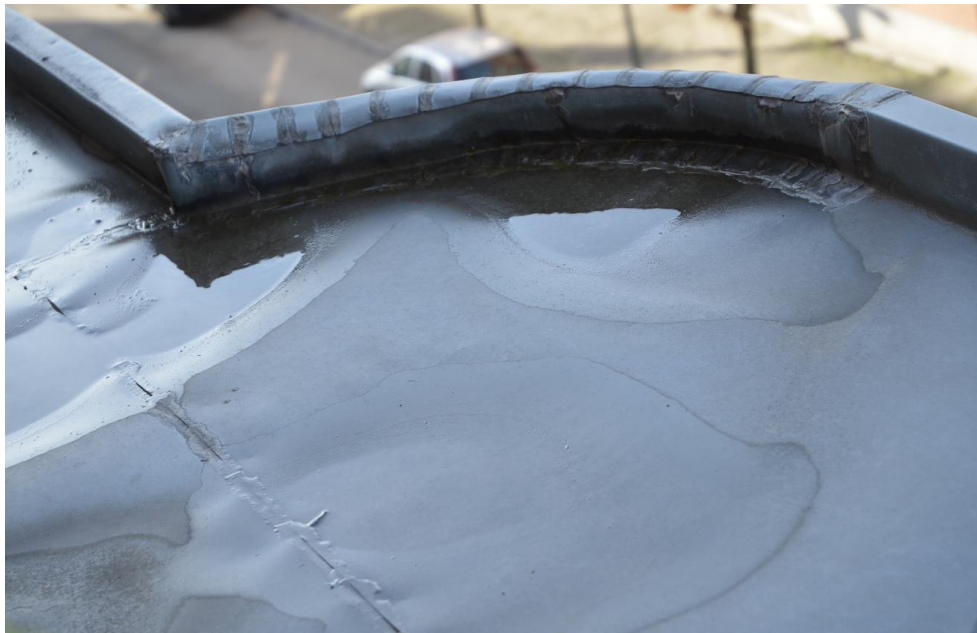
Photo 9

Le zinc est en faible pente (en vue de la largeur de la façade).

L'étanchéité n'est pas neuve mais donne une impression générale correcte, localement les bords de la feuille de zinc sont soulevés. A certains endroits de l'eau pluviale stagne.

La couverture en zinc n'est pas neuve. Il est impossible d'indiquer la période que le zinc restera étanche.

A terme nous vous conseillons la rénovation du zinc.

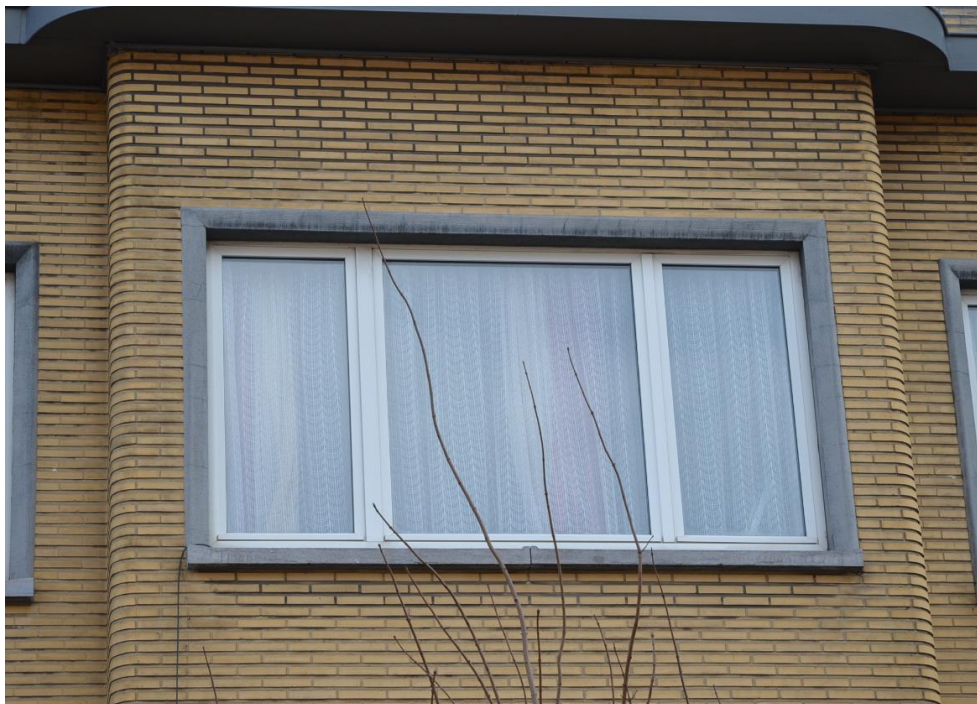
Photo 10

La partie sortante de la façade principale ne présente pas de traces d'infiltration.
