Faisant suite à notre visite des lieux le lundi 15/02/2021 et en date du 10.03.2021, veuillez trouver ci-dessous le rapport de nos constatations ainsi que notre diagnostic.

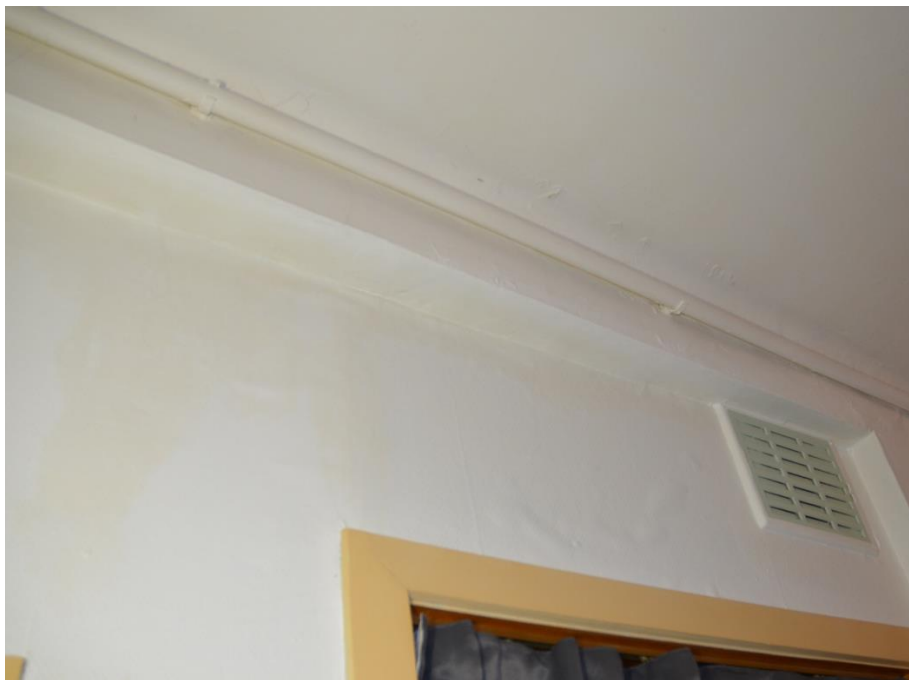
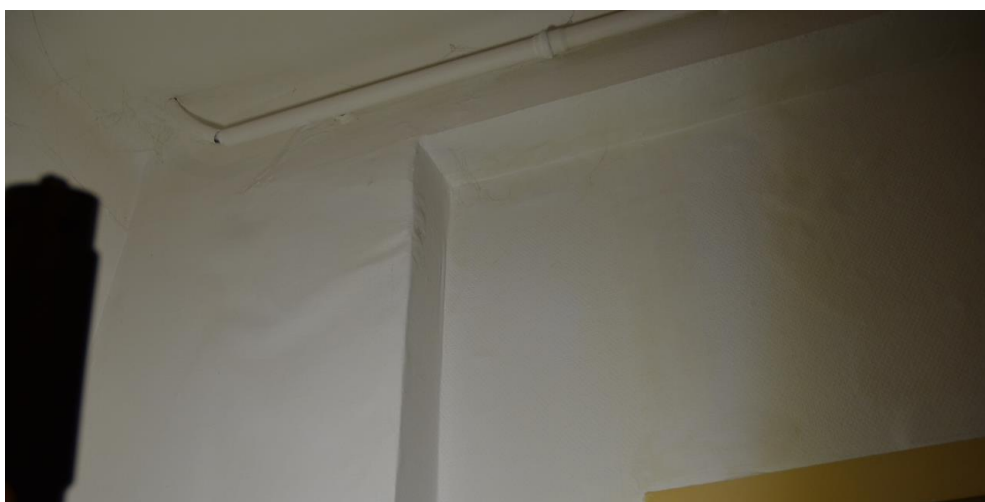
1-2

Au rez-de-chaussée, les testeurs (Protimeter/ Laserliner Moisture Master) réagissent positivement sur le mur qui sépare la chambre de la salle de bains derrière le radiateur. Cette réaction est mesurée sur une hauteur limitée uniquement. Ce mur est l'ancienne façade arrière de la maison. Après enlèvement d'un morceau de tasse et peinture, on constate la présence d'une feuille isolante recouverte d'une membrane métallique qui explique la réaction des appareils. Le mur est sec à cet endroit.

Le haut du mur présente également des traces d'humidité, le papier est décollé localement. Nous n'avons pas mesuré de l'humidité à cet endroit. (Photo 1 – 2)

Le haut du mur arrière de la chambre présente d'anciennes dégradations, il n'y a plus d'humidité présente à cet endroit, il y a moyen de passer à la remise en état.

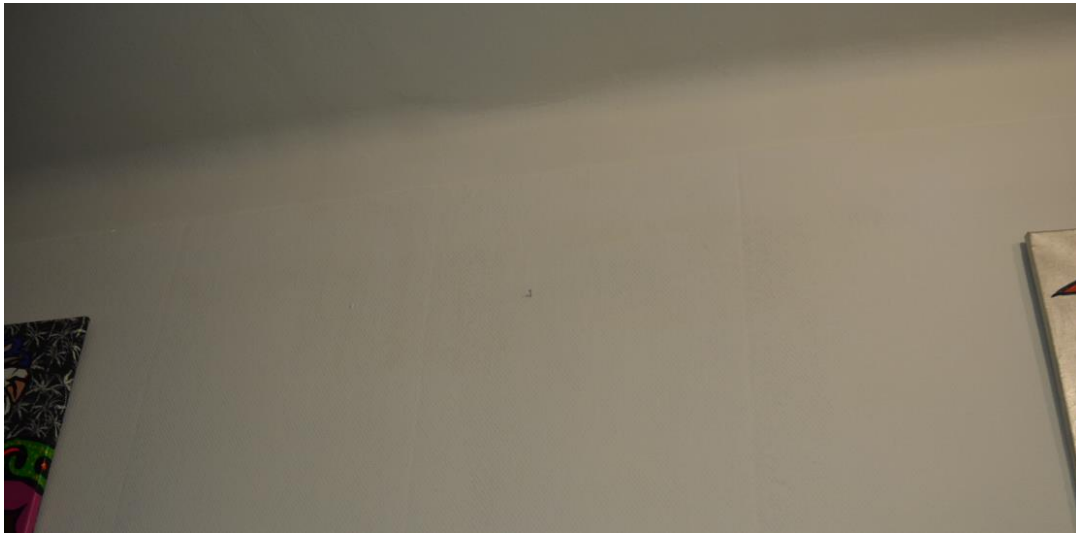
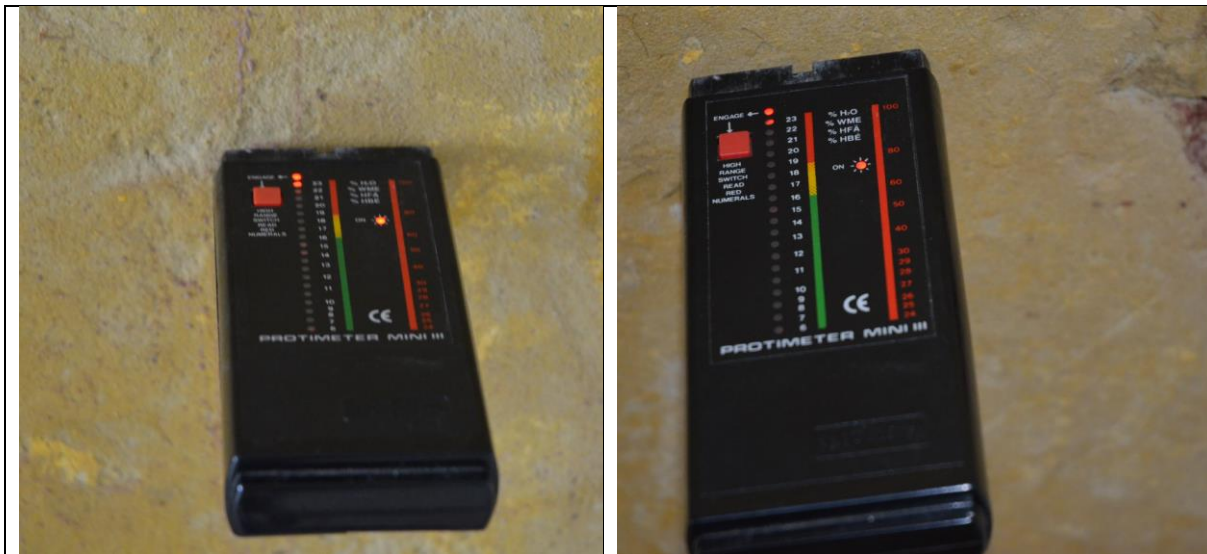
3-4-5

Toujours au rez-de-chaussée, au milieu du mur du séjour (côté n° 3) il y a des anciennes traces d'humidité.

Vous nous signalez qu'il n'y a pas d'évolution de cette tâche.

Nous mesurons de l'humidité à l'endroit identique du mur du premier étage.

On mesure des taux d'humidité qui s'élèvent jusque 80 % (Protimeter).

Cet appartement est en plein travaux, le plafonnage du mur est partiellement décapé, il n'y a pas de conduite, chauffage ou autre tuyauterie à cette place.

Une couche d'accrocheur type Betocontact a été appliquée. (Photo 3 – 4 – 5)

Le problème le plus actuel est le problème d'humidité dans le séjour, côté n° 3, des appartements du rez-de-chaussée et du premier étage.

L'humidité au premier étage reste à une valeur identique (l'appartement n'est pas chauffé pendant les travaux mais il est en tout cas bien ventilé.)

D'après les renseignements que nous avons reçu sur place et en vu des traces des écoulements il sera absolument indiqué de vérifier de l'autre côté du mur mitoyen donc au niveau de la maison n° 3.

Nous attirons votre attention spéciale sur le fait qu'il ne sera pas possible de poser un revêtement ou une finition sur ce mur dans son état actuel.

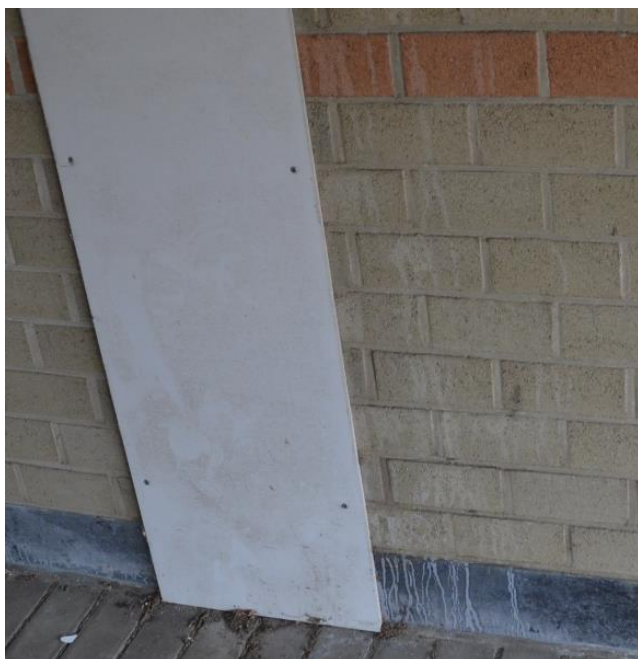
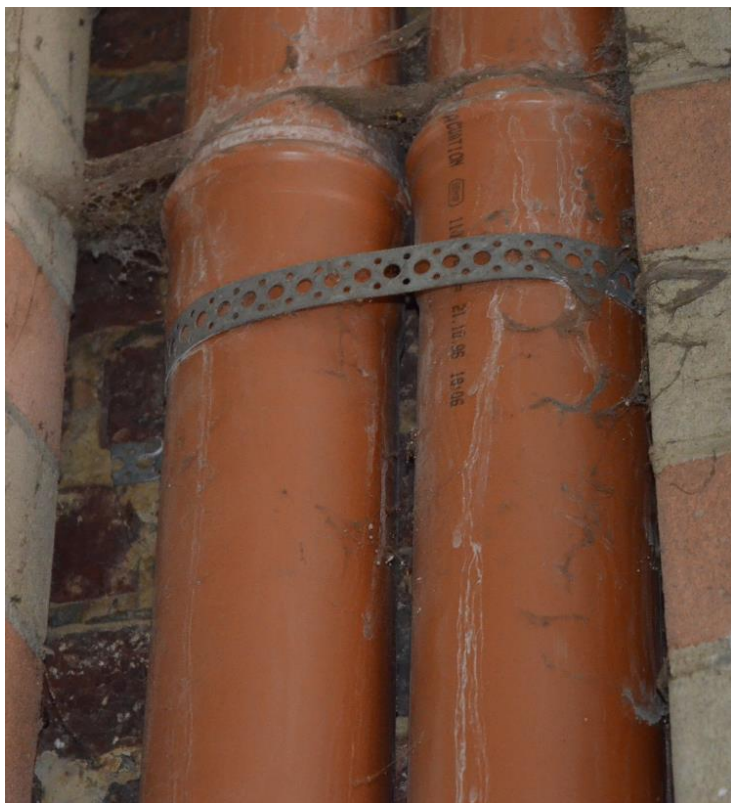
6-7

Dans le passage en bas de l'immeuble n° 3, à une distance identique de la façade avant, on retrouve un cache de tuyaux de descente.

Autour du cache un nombre de coulées est visible.

Après démontage du cache, deux descentes en PVC orange sont visibles.

Les tuyaux montrent des traces de coulées.

Les tuyaux se trouvent entre deux briques de façade, derrière les tuyaux on voit le mur de la maison voisine n° 1A. (Photo 6 – 7)

Le propriétaire de la maison n° 3 nous confirme que le chauffage a eu un problème de pression et un groupe de sécurité a laissé couler des eaux qui ont également causé des problèmes à l'intérieur.

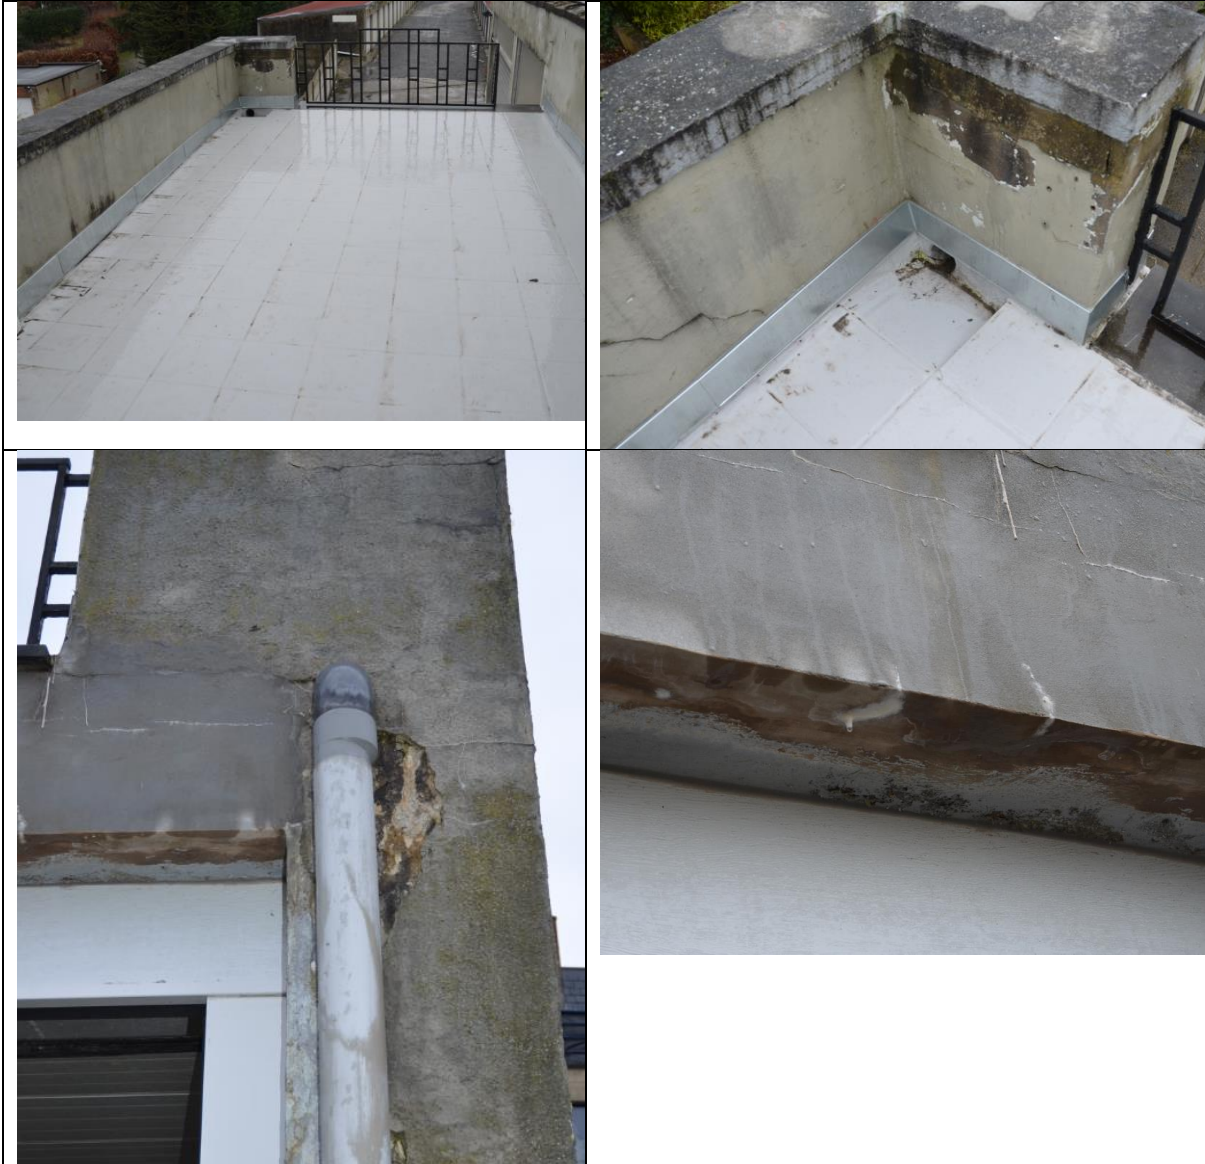
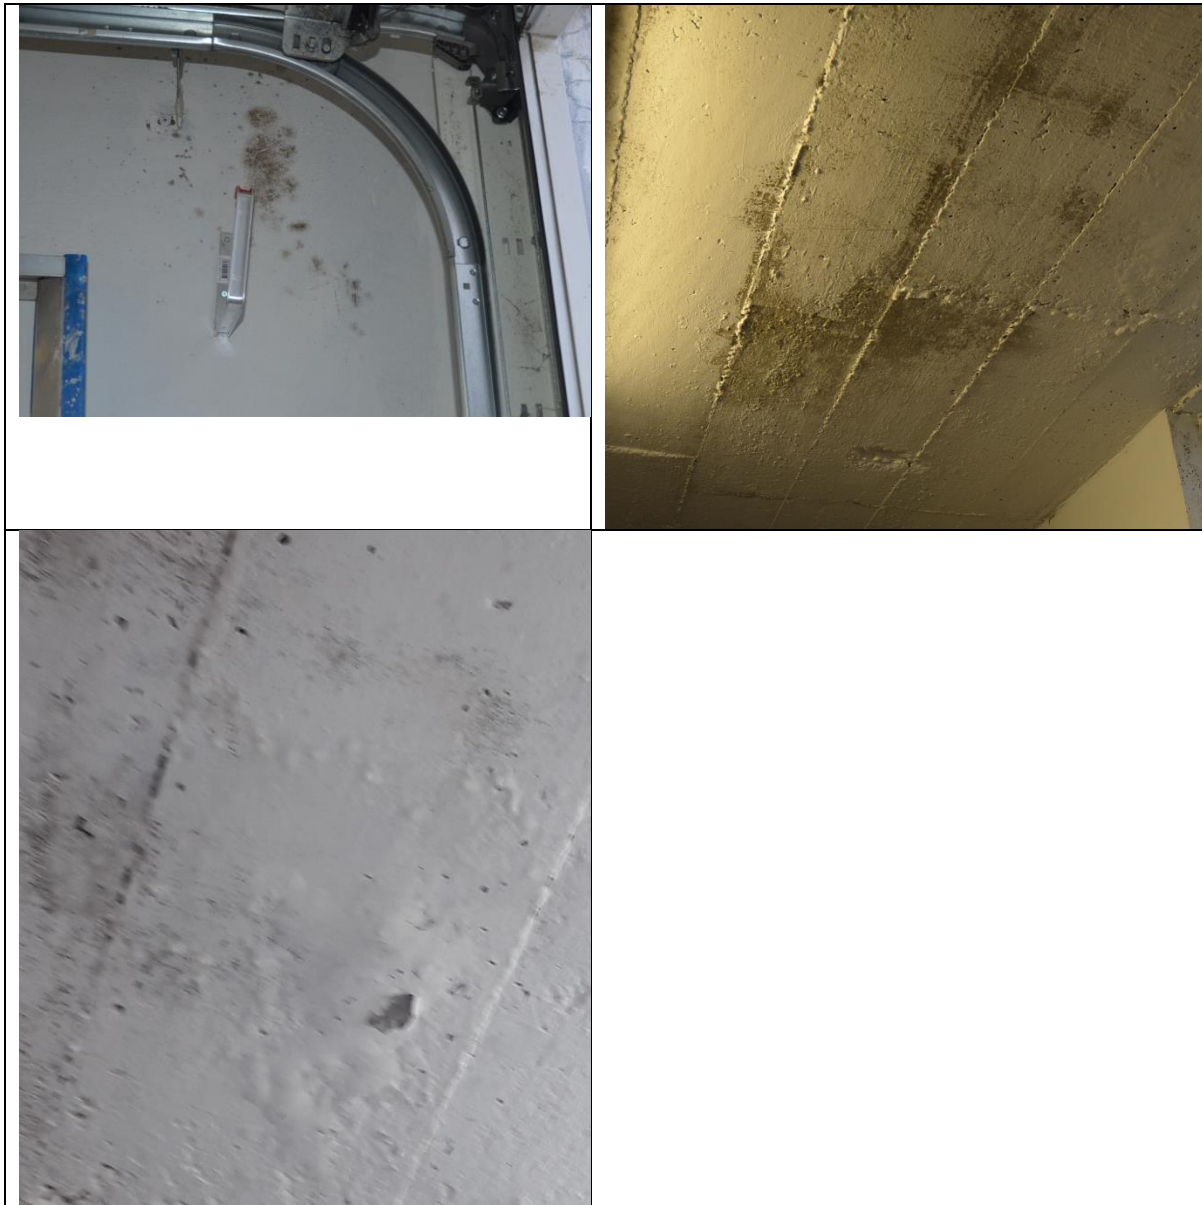
8 - 14

Le garage du n° 1 A présente un nombre de dégradations.

Une nouvelle étanchéité a été appliquée sur la terrasse – toiture du garage.

Le produit appliqué a une agréation Européenne, mais pas d'agrément Belge.

L'étanchéité n'occasionne pas de grandes infiltrations – malgré cela en période de grosses pluies des gouttes d'eau sont visible au plafond du garage.

Au-dessus de la porte de garage, une infiltration persiste.

A l'intérieur la majorité des dégradations qui sont visible sont des taches de moisissure à la suite de condensation. Il y a également des boursoufflures et de la peinture qui s'écaille.

La pièce a une faible isolation thermique aussi bien qu'une faible ventilation, deux ouvertures sur le mur voisin, à distance réduite et sur une hauteur presque identique. La ventilation de l'appartement est faible et influence le degré d'humidité dans le garage.

Les murs du garage sont munis d'anciens couvre-murs, la protection et les peintures sont vétustes, il y a des traces de réparation en ciment. (Photo 8 -14)

L'étanchéité de la toiture terrasse qui couvre le garage demande une vérification.
Par temps de grosse pluie il y a des gouttes qui percent.
Et il reste un goutte à goutte au-dessus de la porte de garage.
Un test de mise sous eau peut donner une indication à ce propos.

Afin de mieux protéger, il y a moyen de prévoir des nouveaux couvre-murs. Il sera probablement possible de poser ces nouveaux couvre-murs sur les couvre-murs existants. Le nouveau couvre-mur sera de largeur suffisante et muni de casse-gouttes. Le mur extérieur est à sonder, suivi de décapage du ciment défectueux. Réparations locales à l'aide d'un mortier de réparation à résines, si besoin des enduisages sont à exécuter à l'aide d'un enduit à base de ciment. Un procédé de peinture souple avec entoilage (le système Murfill avec entoilage est probablement le plus ancien sur le marché, plusieurs fabricants offrent ce type de produit) peut déjà offrir une meilleure protection. Ces systèmes sont à terminer par peinture acrylique pour extérieurs.

A l'intérieur du garage l'amélioration de la ventilation est conseillée, en tout cas en créant un courant d'air dans toute la longueur du garage, avec une ventilation basse et une ventilation haute. Une ventilation électrique est (encore) plus efficace.

La condensation sera évitée ou réduite en mettant un isolant thermique, surtout sur le plafond, avant la finition. Dans ce cas il faudra introduire un pare-vapeur de façon correcte.

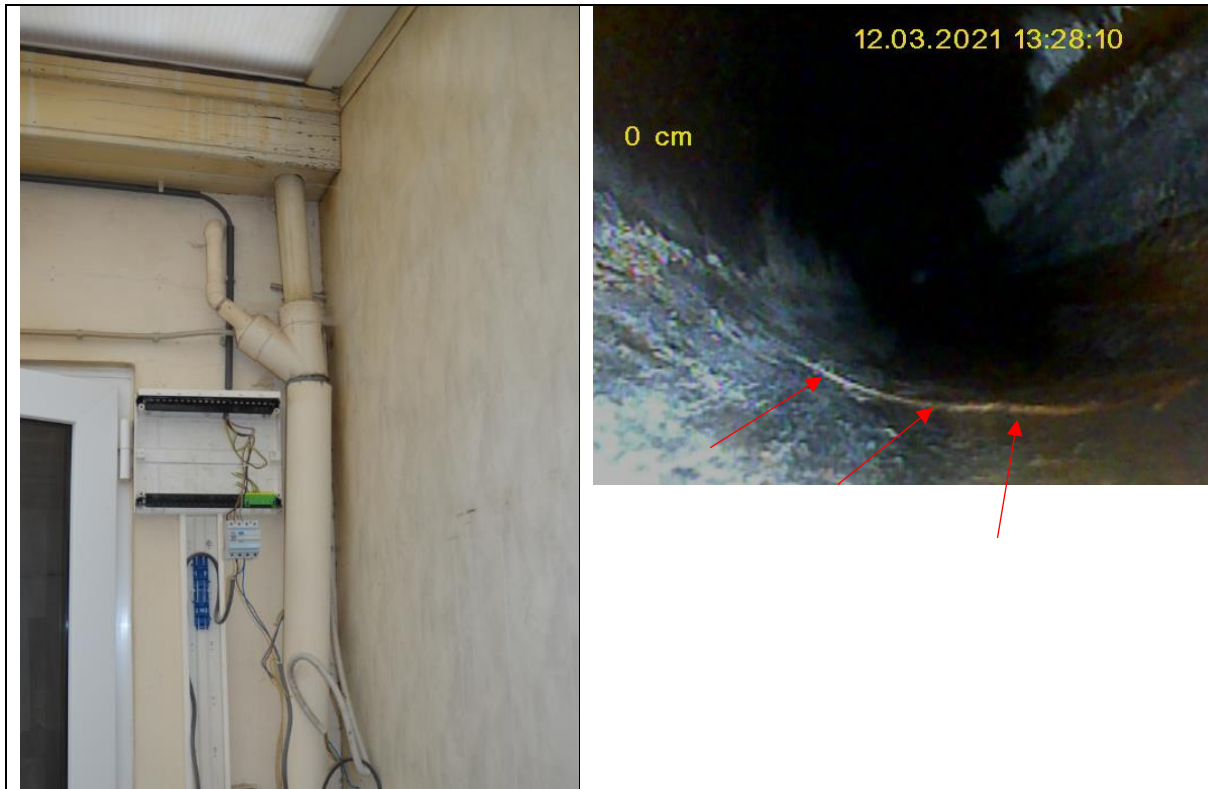
15 – 16

La décharge intérieure qui se trouve à l'extérieur de la façade d'origine au premier étage descend dans la salle de bains du rez-de-chaussée.

A partir de la dalle entre les deux étages cette décharge a été remplacée.

Dans cette dalle on retrouve un ancien avaloir métallique, vers le haut la décharge est dans l'état d'origine.

L'intérieur de la décharge a été contrôlé à la caméra endoscopique sur une distance de 8 m. L'état général de la décharge est bon, un seul endroit peut être légèrement dégradé mais il est possible qu'il s'agisse plutôt de saleté. (Photo 15 -16)

La décharge en arrière de l'immeuble est en bon état général.

Nous vous conseillons de prévoir un couvercle ou autre accès dans la décharge à cet instant, la longueur sans chambre de visite ou autre accès est important.
